Rapport d'expertise :

Observations suite aux épisodes d'érosion et de submersion marine de février 2019 sur le littoral d'Awala-Yalimapo (Guyane)

BRGM/RP-68827-FR

Plage des Hattes, commune d'Awala-Yalimapo

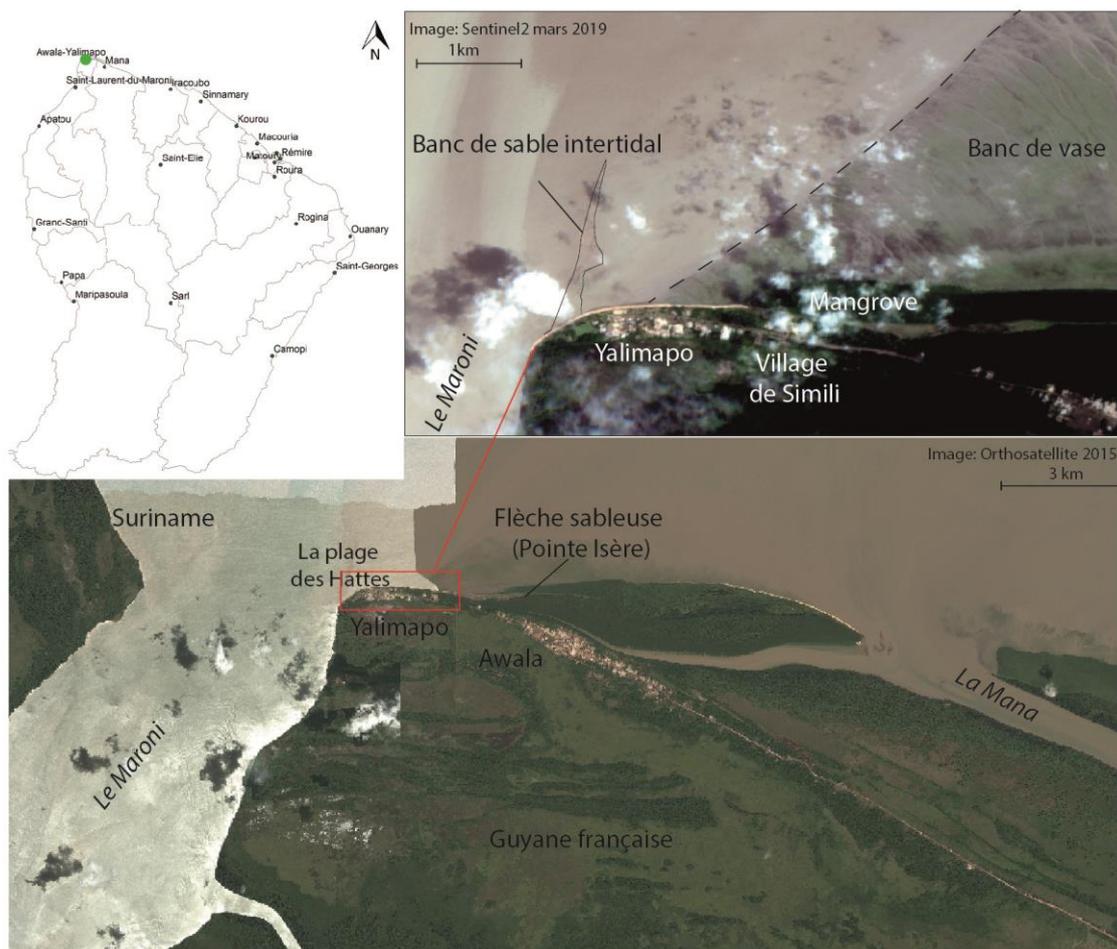
Illustration 1: Délimitation de la zone d'étude.

Le secteur d'étude est la plage des Hattes, située entre l'embouchure du Maroni et de la Mana sur la commune d'Awala-Yalimapo (Illustration 1).

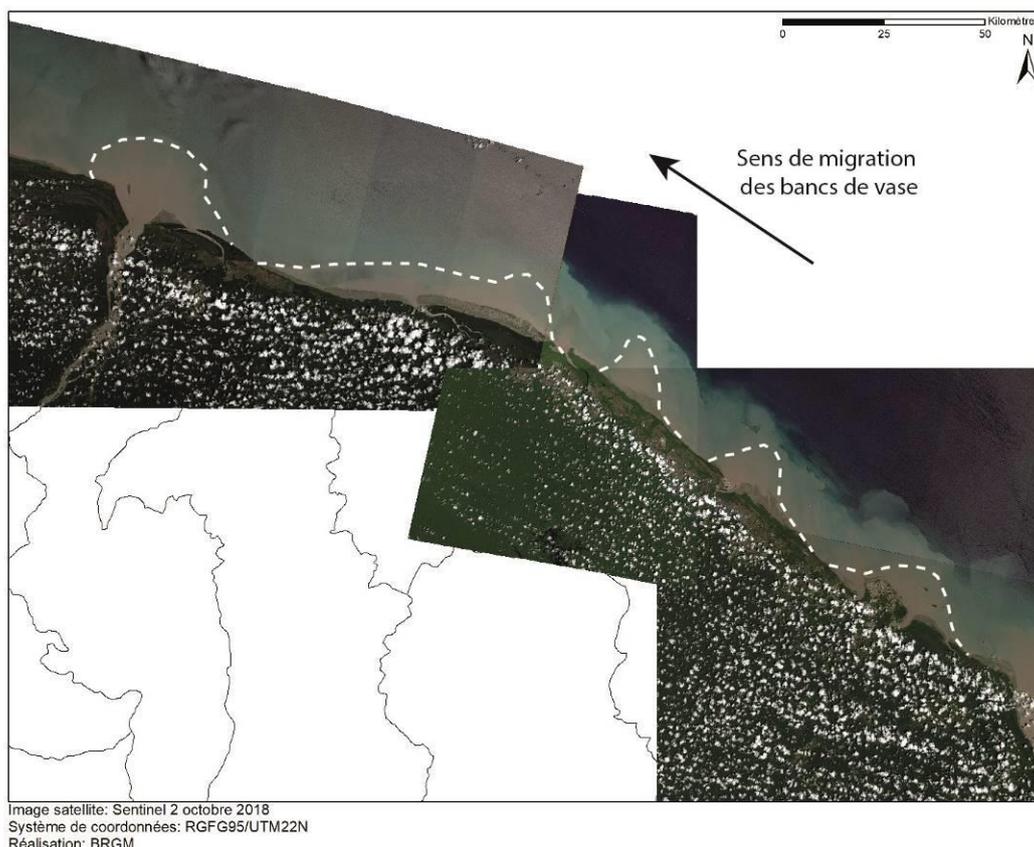
A l'inverse, en absence d'un banc de vase, la plage est située en position nommée « inter-banc ». N'étant plus protégée par la vase fluide, les houles incidentes ne sont plus atténuées et la plage est donc plus exposée à l'érosion (Illustration 2).

Illustration 2: Estimation qualitative de l'extension de la partie subtidale des bancs de vase à l'échelle de la Guyane à partir des images Sentinel 2 d'octobre 2018.

Actuellement, un banc de vase est positionné à l'est de la plage des Hattes protégeant ainsi le cordon sableux situé en arrière. Au niveau de la vasière intertidale¹, la mangrove se développe colonisant rapidement l'ensemble de la zone. De par l'importance des courants dans l'estuaire du Maroni, qui jouent un rôle de « chasse hydraulique » remettant l'ensemble des particules fines en suspension, il semblerait très peu probable que le banc de vase s'installe sur l'ensemble de la plage des Hattes.

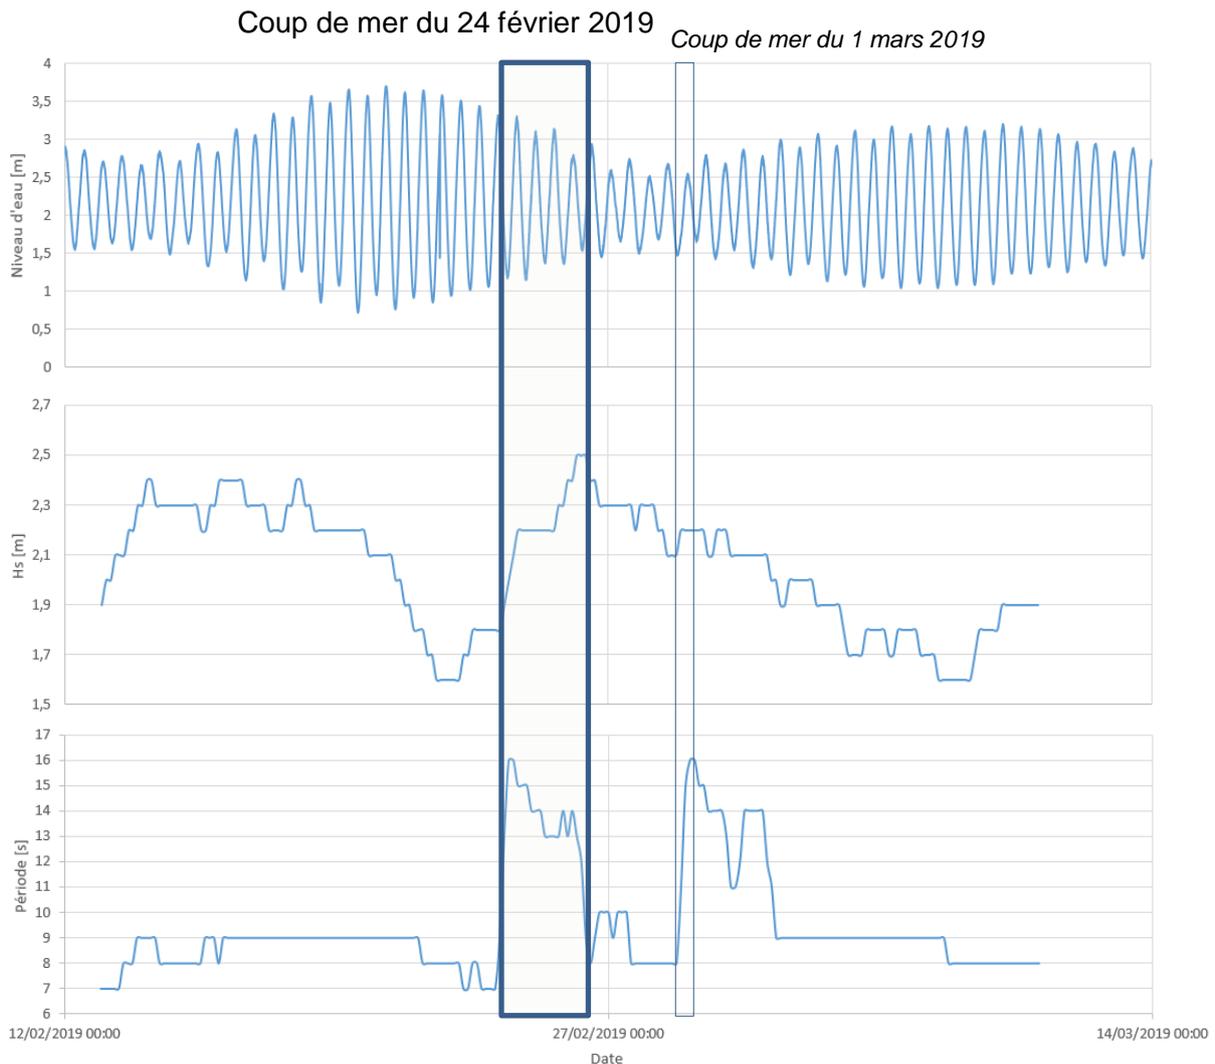
La comparaison des niveaux d'eau (intégrant l'effet de la marée, la surcote atmosphérique et les effets du vent) avec les hauteurs significatives et la période de la houle montre que c'est le couplage d'une marée de fin d'un cycle de vives eaux avec une forte houle (Hs= 2,5 m, T= 14s, D= N), qui a engendré une forte élévation du niveau marin et donc les phénomènes de submersion et d'érosion, observés fin février 2019 sur Awala (Illustration 3). Le second coup de mer a eu lieu en période de mortes eaux se traduisant par un niveau d'eau plus faible que le premier. Il a donc été moins significatif en terme d'impacts sur le littoral d'Awala que celui du 24 février.

Illustration 3: Comparaison entre les courbes de niveau d'eau donnée par rapport au zéro hydrographique, de la hauteur significative et de la période des houles

D'après les données recueillies, nous pouvons isoler deux coups de mer un entre le 24 et 26 février et un entre le 01 et 03 mars. Lors des deux coups de mer la houle est de direction nord avec des hauteurs significatives comprises entre 2,1 m et 2,5 m et des périodes comprises entre 11 s et 16 s. D'après la direction dominante de ces deux évènements, il est probable que ces houles proviennent des dépressions des latitudes tempérées de Atlantique Nord (Aertgeerts et Longueville, 2018).

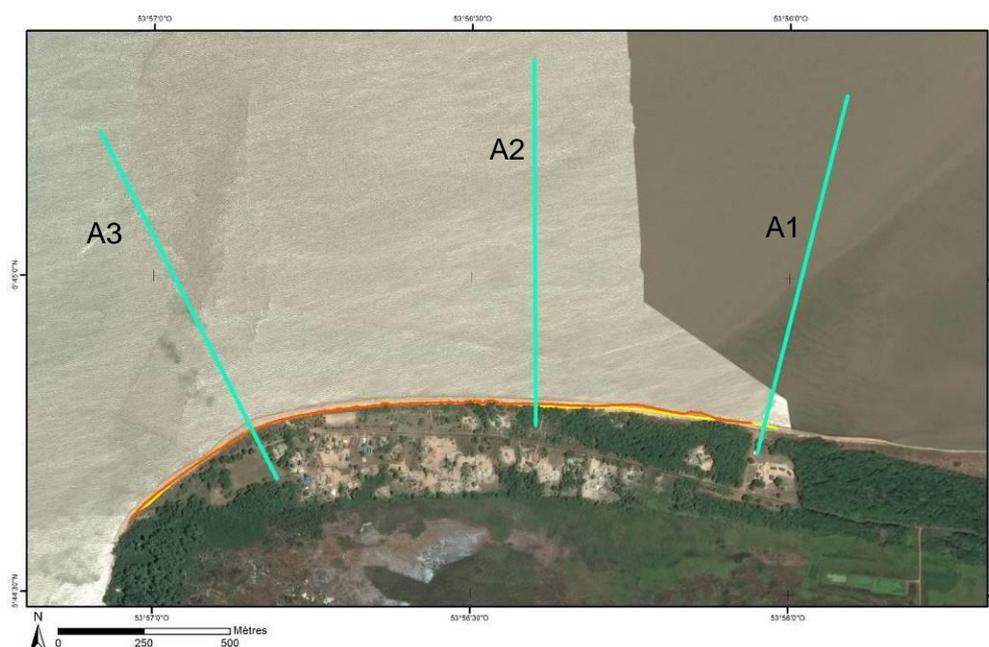
Les levés topographiques ont été effectués à l'aide d'un DGPS R8s et une antenne déportée TDL450L. Les levés des profils topographiques sont au nombre de 3 le long de la zone suivie (Illustration 4). Ce sont les mêmes profils de références que ceux mesurés régulièrement à une fréquence saisonnière (deux fois par an) dans le cadre de l'observatoire de la dynamique côtière de Guyane. Les altitudes des profils sont exprimées en mètre NGG. Compte tenu du développement de la végétation basse en haut de plage et des palétuviers (arbres de plus de 2 m), le profil A1 situé le plus à l'est n'a pas pu être levé.

Illustration 4: Position des profils topographiques de référence suivis dans le cadre de l'observatoire de la dynamique côtière de Guyane

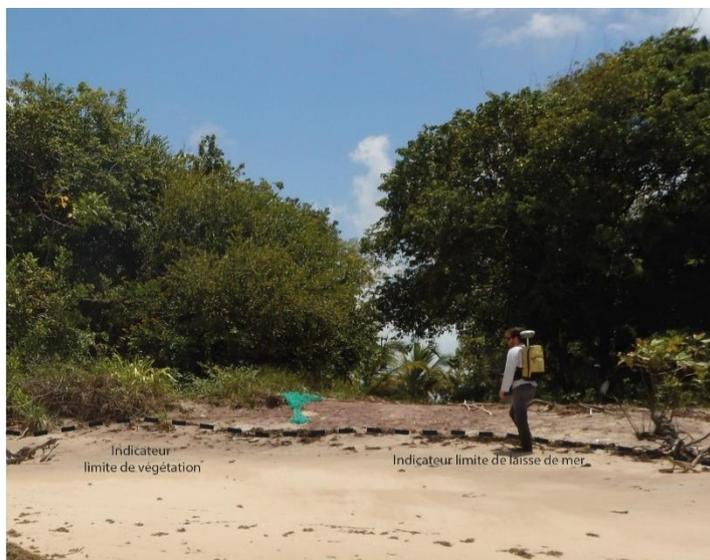
Pour relever la position du trait de côte, trois indicateurs morphologiques de la plage sont utilisés : le pied des talus d'érosion, la limite de laisse de mer et la limite de végétation. Le choix entre ces indicateurs se fait à dire d'expert sur le terrain. Le matériel utilisé pour ces levés est le même que pour les levés des profils, à savoir le DGPS R8s (Illustration 5).

Illustration 5: Relevé de la position du trait de côte via deux indicateurs différents, au niveau de la plage des Hattes (©Longueville, mars 2019).

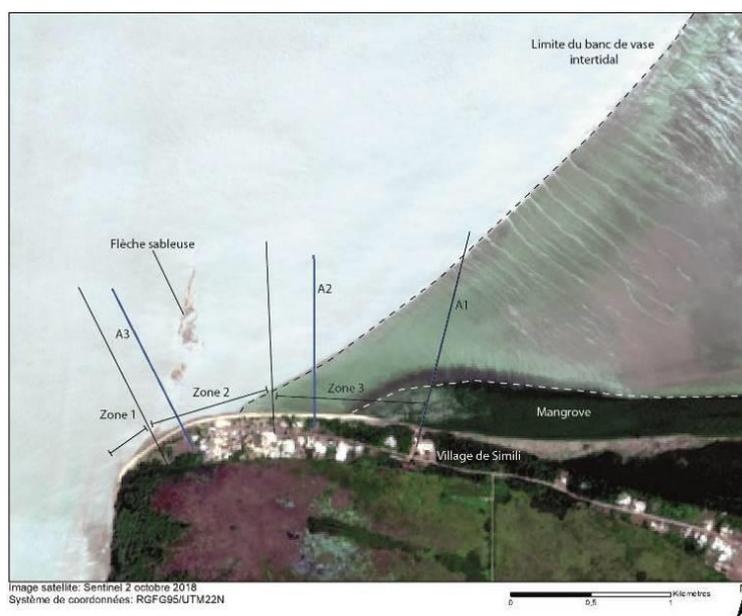
- la zone entre la pointe Vigie et la limite de la flèche sableuse (zone 1 de l'illustration 6) ;
- la zone entre la flèche sableuse et le front de banc de vase (zone 2 de l'illustration 6) ;
- la zone entre le front de banc de vase et le village de Simili au niveau du profil A1 (zone 3 de l'illustration 6) ;

Illustration 6: Partage en différentes zones de la plage des Hattes.

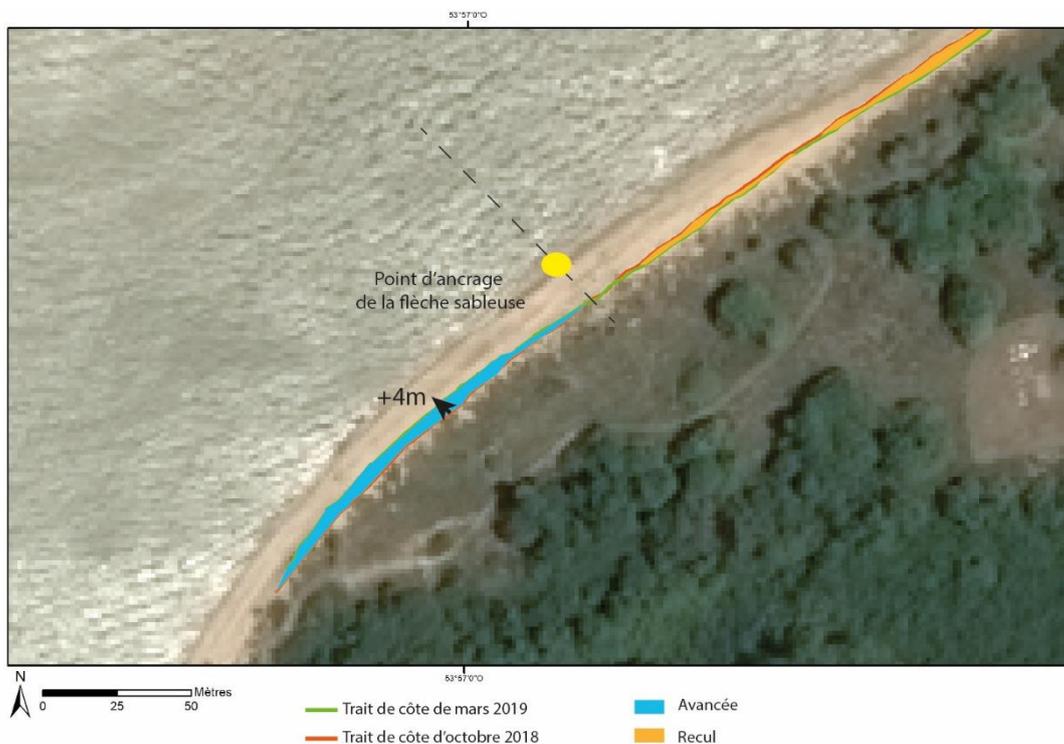
D'après les données de l'observatoire, cette zone présente une alternance entre recul et avancée de la position de son trait de côte. Dans le cadre de la présente expertise, la partie de la plage située à l'ouest de la flèche sableuse, dans l'embouchure du Maroni, a connu une accrétion de son haut de plage et une avancée de la position de son trait de côte à proximité du point d'ancrage de la flèche sableuse (Illustration 7).

Illustration 7 : Evolution du trait de côte entre octobre 2018 et mars 2019, sur la zone 1 (fond de carte orthosatellite ©IGN 2015)

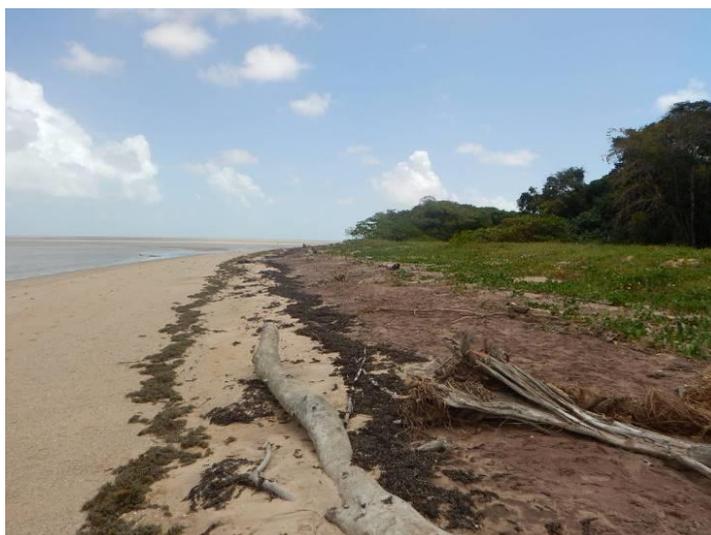
Il est probable que l'accrétion observée est la résultante des interactions sédimentaires entre la flèche, les apports en sable du Maroni sur la plage et le proche côtier (Illustration 8).

Illustration 8: Accrétion au niveau de la pointe Vigie (©Longueville, mars 2019)

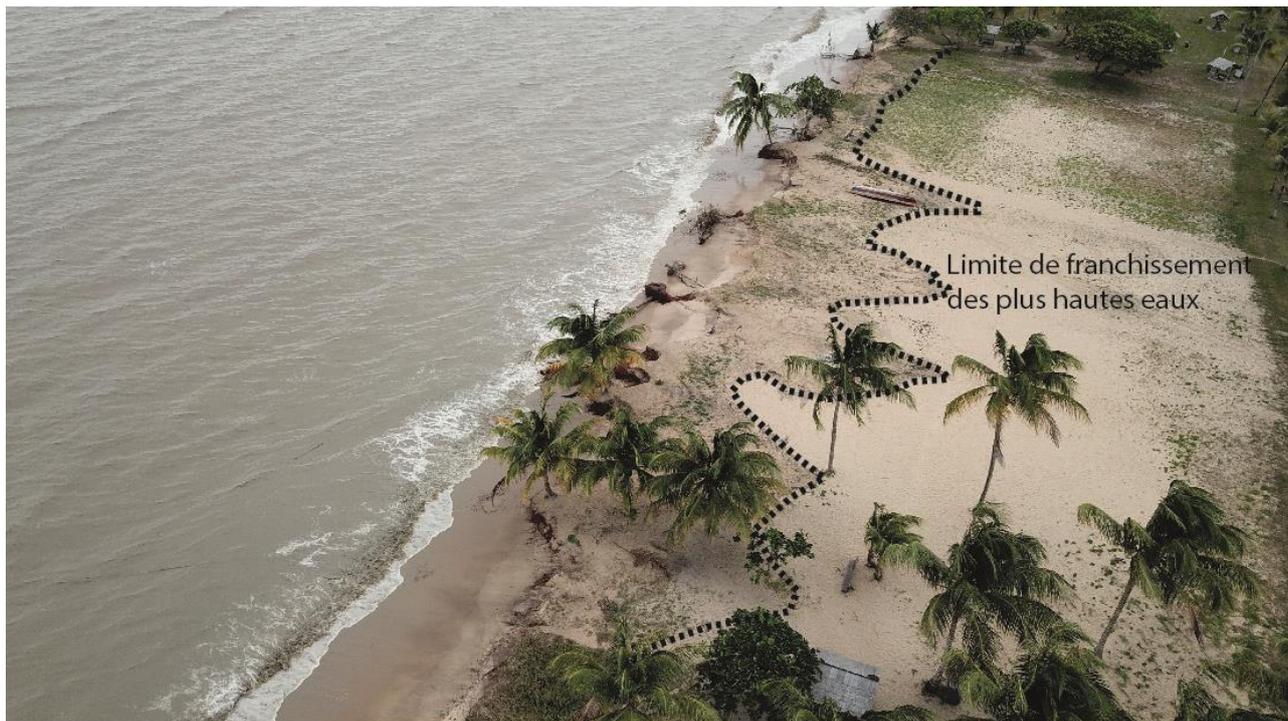
Cette partie de la plage est celle qui a été la plus soumise aux phénomènes d'érosion et de submersion qui se sont traduits par des franchissements de paquets de mer, lors de la tempête du 24 février 2019.

Face à la submersion, le sable constitue la meilleure protection, compte tenu de son caractère amortissant et drainant des eaux. Ainsi, face aux carbets communaux, des paquets de mers ont franchi le cordon sableux situé à une altitude d'environ 3 m NGG, venant submerger l'arrière plage sur une dizaine de mètres, comme en témoigne la laisse de submersion présentée sur la photographie réalisée un jour après l'évènement du 24 février 2019 (Illustration 9).

Illustration 9 : Prise de vue par drone le 25 février par la mairie d'Awala-Yalimapo, caractérisant les franchissements de paquets de mer.

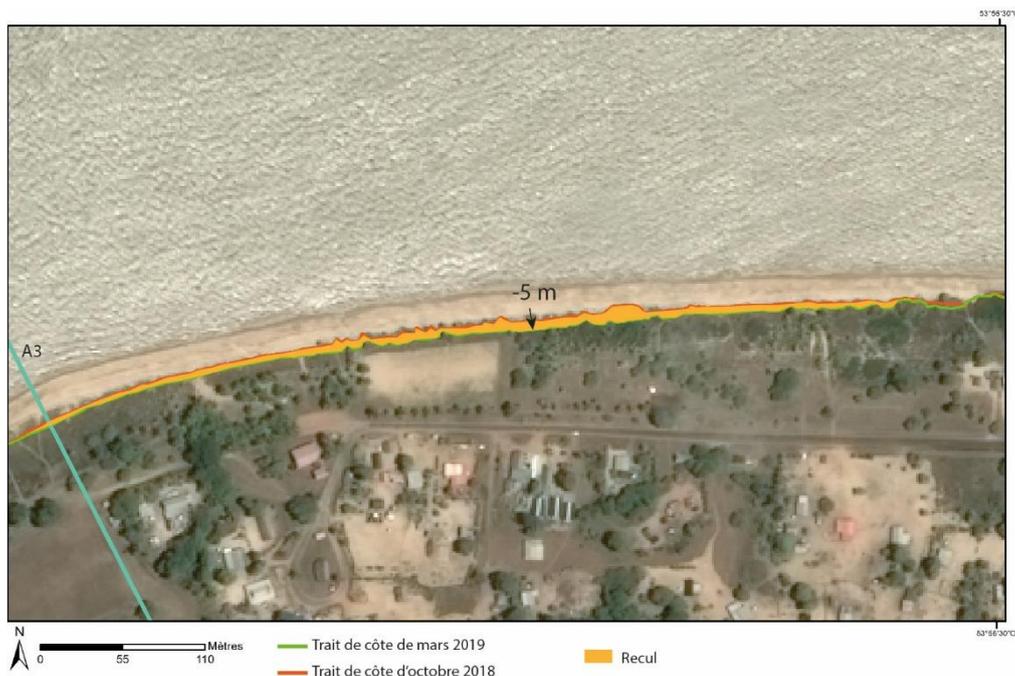
La position du trait de côte sur cette partie de la plage, a connu des reculs de 3 m en moyenne chaque année ces dernières années (Moisan, 2015, Longueville, 2018). Entre octobre 2018 et mars 2019, la position du trait de côte a reculé d'environ 5 m sur l'ensemble de la zone (Illustration 10). Il est difficile d'estimer précisément le recul imputable au coup de mer du 24 février 2019, mais celui-ci a grandement contribué à amplifier le phénomène.

Illustration 10 : Evolution du trait de côte entre octobre 2018 et mars 2019, sur la zone 2 (fond de carte orthosatellite ©IGN 2015)

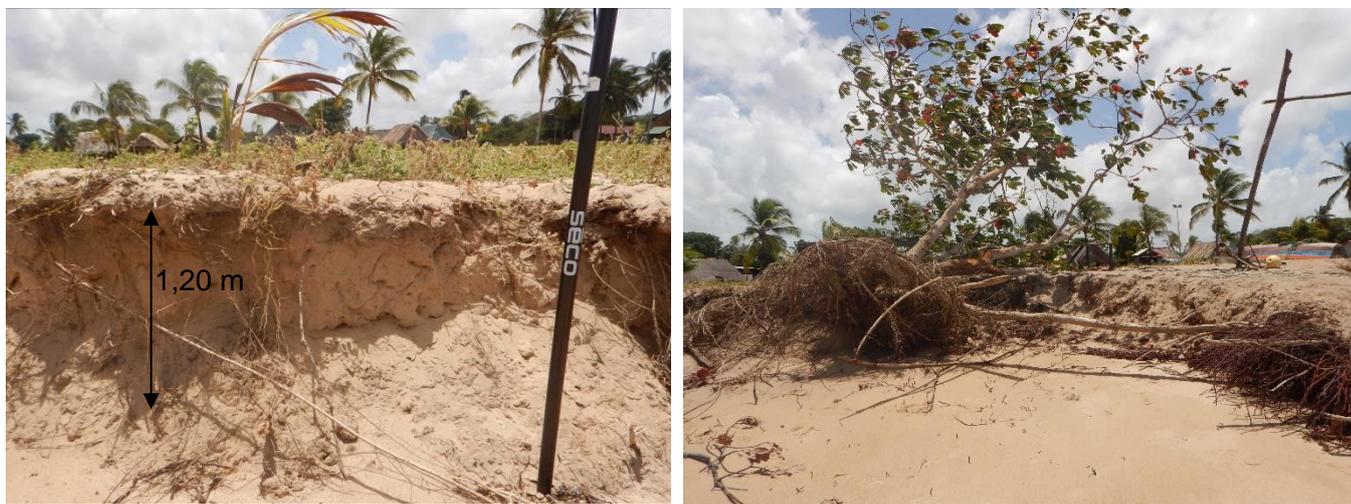
L'érosion de la plage s'est traduite par des chutes de cocotiers ainsi que des arbres présentant des réseaux racinaires plus importants, comme les amandiers. Plusieurs talus d'érosion ont été observés d'une hauteur comprise entre 1 m et 1,50 m (Illustration 11).

Illustration 11: Talus d'érosion visible face aux carbetts communaux (à gauche) et amandier déraciné lors des derniers phénomènes d'érosion (à gauche).

Compte tenu de l'hétérogénéité des évolutions et de la rapidité à laquelle elles se sont produites, la première des recommandations est de poursuivre les actions de suivi à moyen terme afin d'améliorer les connaissances sur le fonctionnement hydro-sédimentaire du site et anticiper une évolution de la situation. Ce suivi permettra éventuellement d'analyser la reconstitution du stock sédimentaire de la plage, en période de temps calme dans le secteur actuellement en érosion.

En effet, le stock sableux, déjà présent au niveau des carbeta communaux, constitue la meilleure protection contre les phénomènes de submersion, de par son caractère amortissant et drainant des eaux. De plus le cordon sableux, représente une zone mobile qui permet d'atténuer l'énergie des houles et ainsi diminuer les phénomènes d'érosion sans les effets pervers que peuvent engendrer une fixation du trait de côte (tel que l'abaissement et la disparition de la plage, liés à la présence d'un enrochement par exemple). Il est donc indispensable de proscrire les aménagements lourds qui pourraient perturber le mouvement naturel des sédiments et entraver la capacité de résilience naturelle du cordon sableux en période de temps calme. D'autre part, le site présente des enjeux écologiques majeurs vis-à-vis de la ponte des tortues marines dont les fonctionnalités écologiques doivent être sauvegardées pour la conservation de ces espèces.

Il est donc nécessaire de préserver un espace tampon à l'arrière de la plage en limitant son occupation à des aménagements légers et/ou réversibles afin de ne pas accroître la vulnérabilité du site aux risques côtiers.

Par conséquent, seules des interventions souples et légères sont à préconiser à court terme :

- favoriser le développement de la végétation rase et arbustive avec des espèces naturellement présentes sur le site (ipomés, amandiers, haricots plages...);
- canaliser la fréquentation du public par des accès préférentiels à la plage pour éviter le piétinement de la végétation et la fragilisation du haut de plage.

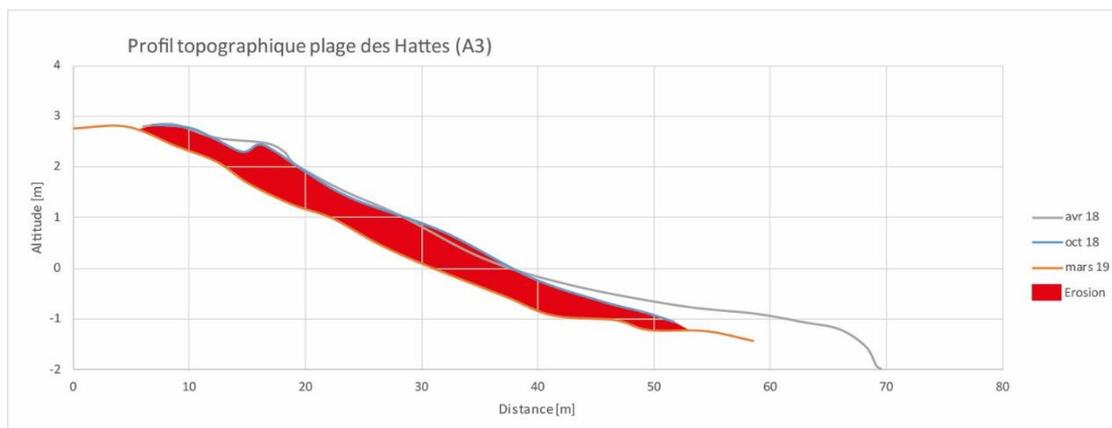
Le cordon sableux le long du profil A3, situé à l'est de la flèche sableuse, s'est abaissé d'environ 1 m d'altitude pour un recul de la plage estimé entre 5 et 10 m traduisant le départ d'un important volume de sable, entre octobre 2018 et mars 2019 (Illustration 12).

Illustration 12: Evolution du profil topographique A3.

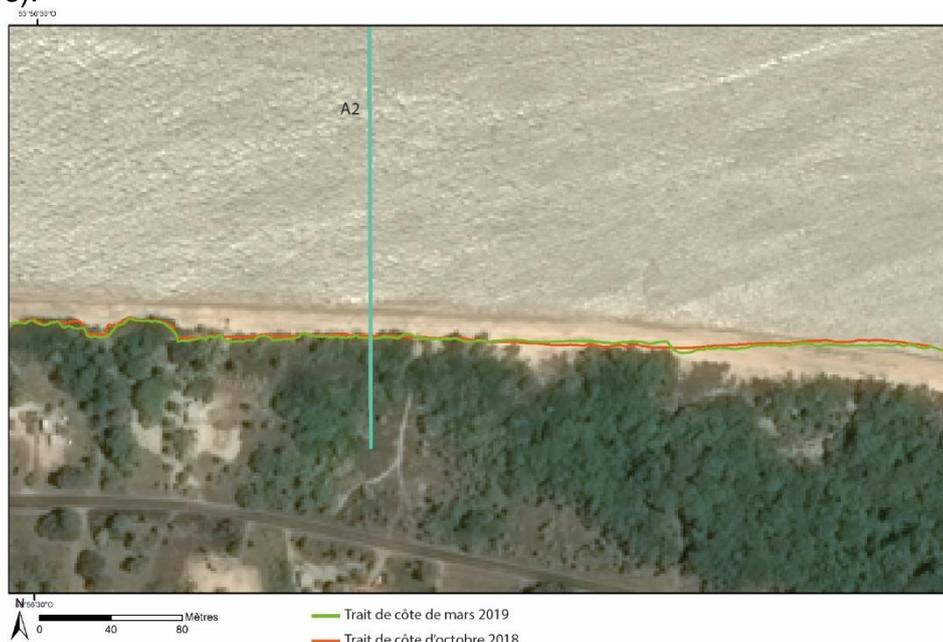
Le proche côtier en face de cette zone est complètement envasé. La vase constitue une barrière naturelle face aux phénomènes d'érosion et de submersion car elle permet l'atténuation des houles incidentes. Mise à part l'observation de talus d'érosion et le départ de cocotiers sur l'extrémité ouest de la zone proche du front de banc de vase, la partie la plus à l'est est restée stable voir a connu une accrétion depuis octobre 2018 qui se traduit par le développement de la végétation sur la plage (Illustration 13).

Illustration 13 : Evolution du trait de côte entre octobre 2018 et mars 2019, sur la zone 3 (fond de carte orthosatellite ©IGN 2015)

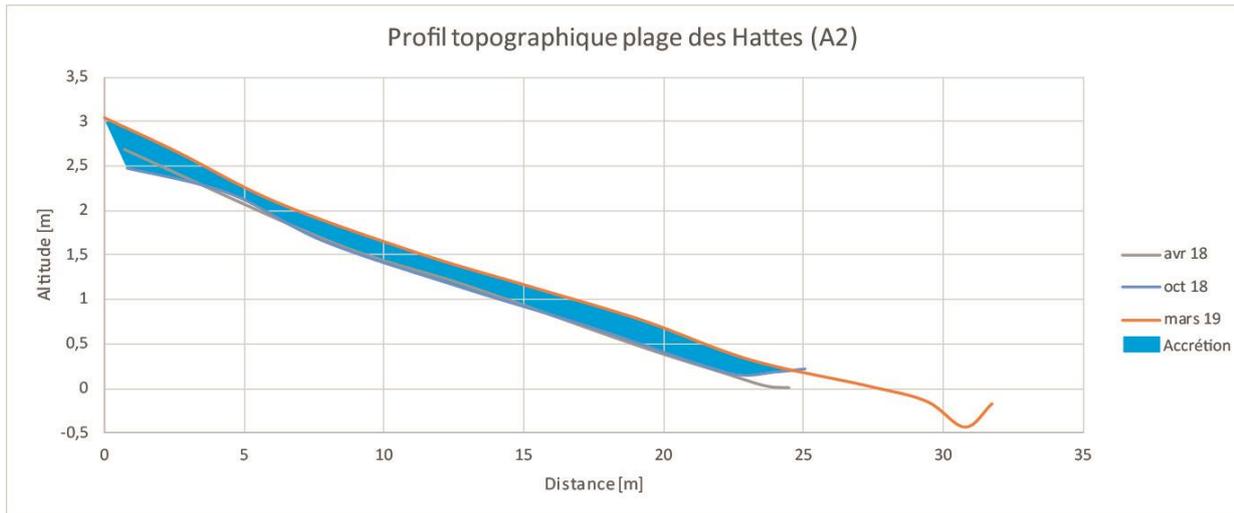
L'analyse du profil A2 appui également cette tendance avec une accrétion au niveau de l'estran d'environ 40 cm (Illustration 14).

Illustration 14: Evolution du profil topographique A2.
