## I. Présentation général du site

Fiche de site OdyC RP-72892-FR :  
Auteur(s) : T. Nebel, G. Brunier  
Date : 03/07/2023  
Vérificateur : F. Longueville  
Approbateur : F. Tronel

Le site de Sablance est un quartier de la commune de Macouria en bordure littorale qui se situe à l'ouest de la presqu'île de Cayenne (Figure 1). Ce littoral correspond à une grande plage de chenier formée en rive gauche du fleuve Cayenne (Figures 1 et 2). Cette plage était piégée derrière d'importants dépôts vaseux dans les décennies 1980-1990. Ces dépôts vaseux se sont graduellement érodés à la faveur de phases inter-bancs successives depuis la décennie 2000, libérant la plage et réactivant sa dynamique. Le cordon sableux présente une largeur de plusieurs dizaines de mètres. Il est partiellement couvert d'une forêt dite « littorale », et se prolonge jusqu'en rive droite du fleuve Kourou. Des zones basses de savanes sont situées en arrière du cordon sableux.

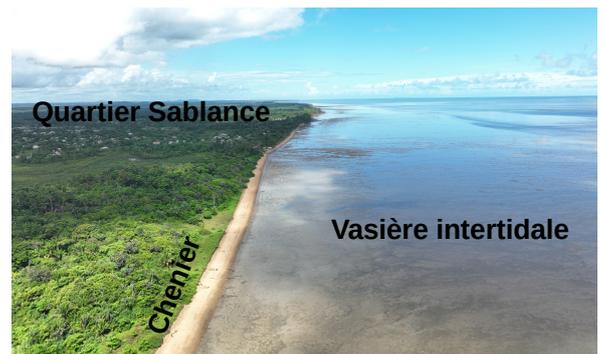
Figure 2 : Vue oblique de la plage de Sablance – OdyC / Aéroprod 21/11/2022

Le quartier de Sablance s'est développé jusqu'au bord de plage dans l'extrémité nord-ouest du site d'étude (Figures 1 et 2). Les parcelles construites sur le cordon de sable sont affectées par un phénomène d'érosion chronique.

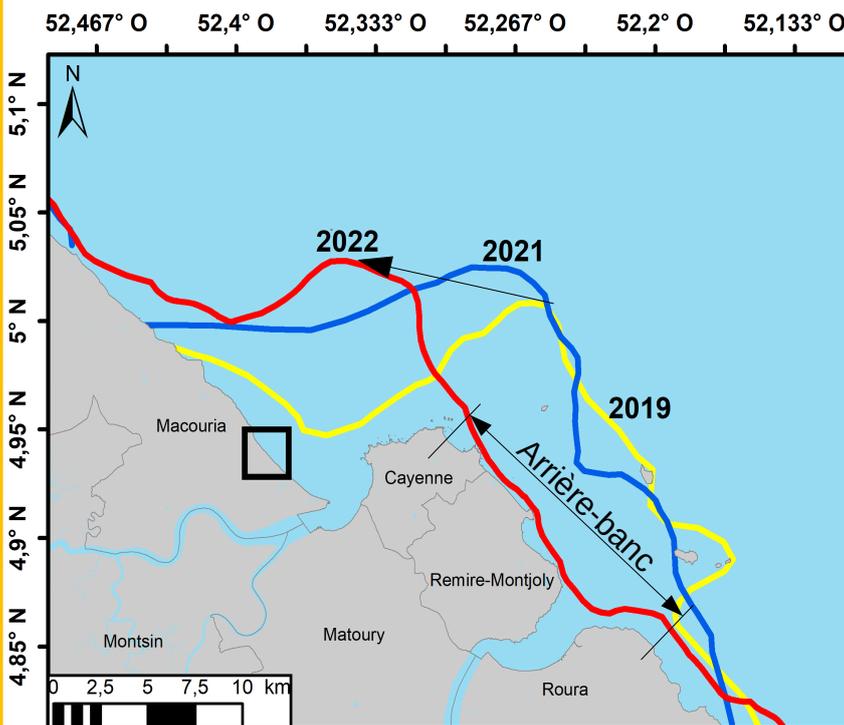
Figure 3 : Position du banc de vase entre 2019 et 2022 sur le secteur de Cayenne-Macouria

En septembre 2022, l'avant du banc de vase (« prisme d'accrétion ») s'est déplacé de plus de 9 km vers l'ouest depuis 2019, ce qui traduit un rythme de migration d'environ 3 km/an (Figure 3). Le prisme d'accrétion du banc est actuellement situé devant le bourg de Tonate, tandis que le secteur de Sablance est dans le secteur central du banc de vase. La morphologie du banc de vase sur ce secteur est potentiellement peu affectée par l'effet de chasse du débit du fleuve Cayenne à l'est qui est probablement trop faible pour permettre de créer un épi hydraulique significatif à même de freiner le franchissement de l'estuaire par le banc de vase.

La position central du banc de vase en provenance de Cayenne réduit fortement la mobilité de ce littoral en atténuant fortement l'énergie des vagues en provenance du large (Figure 3). La vasière intertidale formée devant la plage reste globalement stable (Figures 9B à 9E). La morphologie de la plage ne présente pas de variations marquées. La tendance légèrement érosive relevée sur les bilans sédimentaires et l'absence d'une extension du bas de plage sur la vasière montrent, cependant, que la plage est très probablement sous l'effet d'un courant de dérive littorale atténué (Figure 8). Sans observations plus à l'ouest vers Tonate ou à l'est vers la pointe Liberté, il est difficile de statuer formellement sur la direction de cette dérive. Les trains de vagues provenant majoritairement du nord-est, il est raisonnable de supposer un transfert de sédiments très modéré vers l'ouest malgré l'atténuation des vagues par le banc de vase. Le cordon sableux est, néanmoins, rompu épisodiquement par les criques qui drainent les savanes en arrière de la plage (Figures 8). Ces brèches, ouvertes lors des saisons humides, engendrent une érosion localement et sont comblées lors des périodes plus sèches. Le secteur ouest montre une tendance érosive plus marquée avec un recul du trait de côte et des talus d'érosion d'un mètre (Figures 6 et 7).

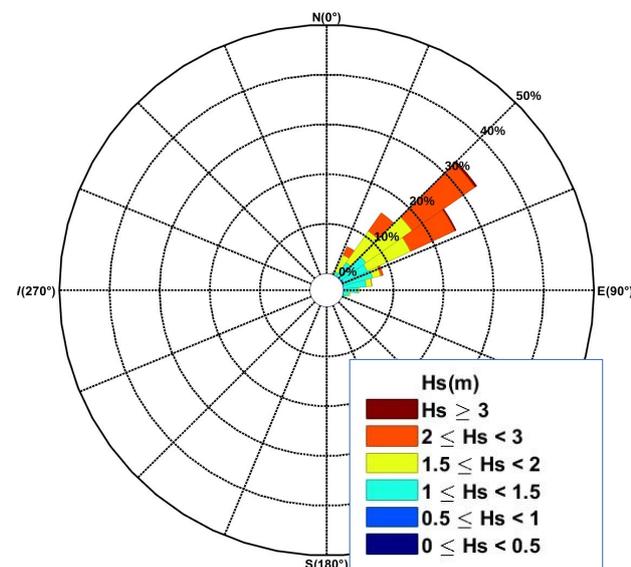
Figure 4 : Rose des vagues (hauteurs significatives ( $H_s$ ) et directions), période septembre 2021-novembre 2022

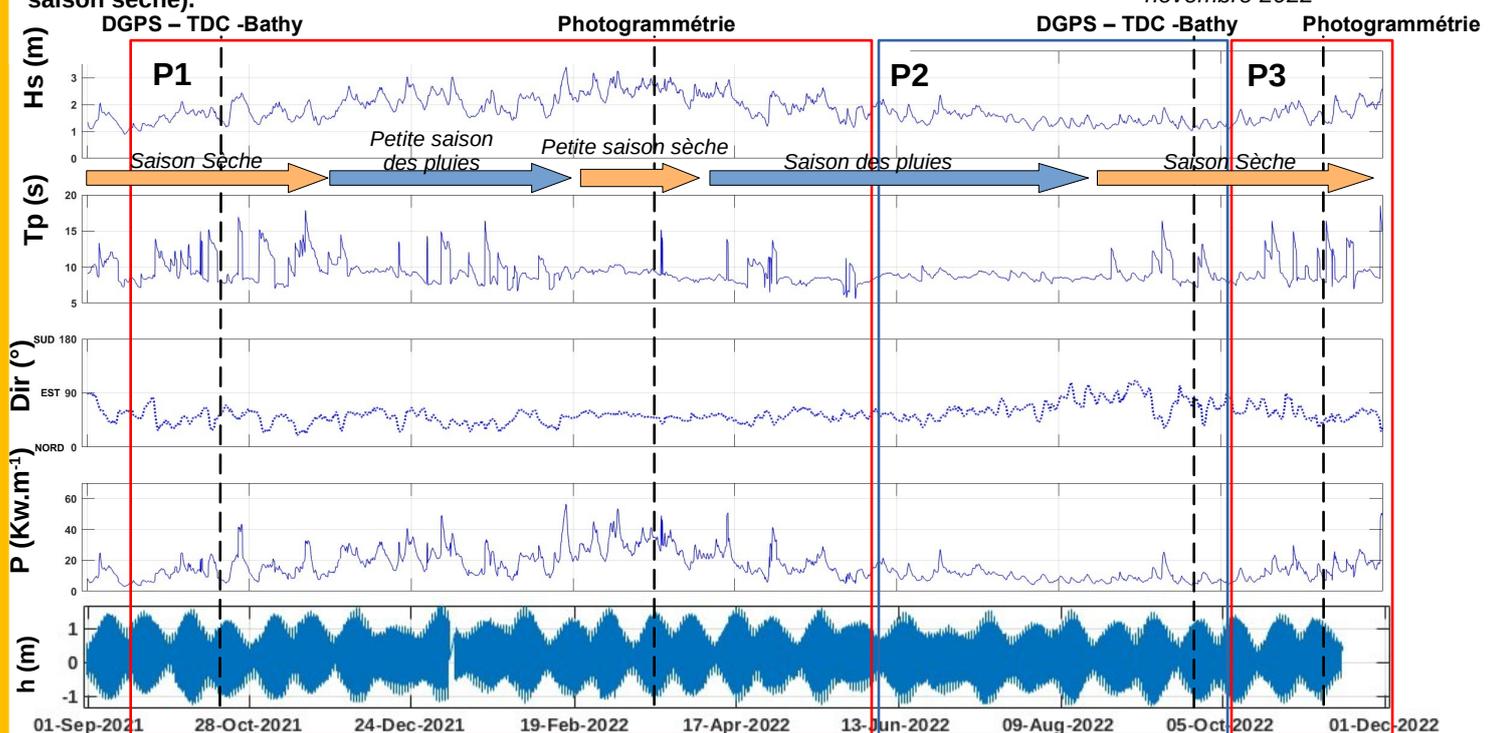
Figure 5 : Conditions hydrodynamiques au large, période septembre 2021-novembre 2022

- **P1** : une période plus intense de octobre 2021 à mai 2022 ( $H_s > 1,5$  m,  $T_p$  8s pics 12-15s,  $Dir$  N-NE et  $P$  20 - 40  $Kw.m^{-1}$ ),
- **P2** : une période plus calme de mai à septembre 2022 ( $H_s$  1 - 1,5 m,  $T_p$  7-8s,  $Dir$  NE-E et  $P < 20$   $Kw.m^{-1}$ ),
- **P3** : un regain d'intensité à partir d'octobre 2022 ( $H_s$  1,5m,  $T_p$  8s pics 12-15s,  $Dir$  N-NE et  $P > 20$   $Kw.m^{-1}$ ).

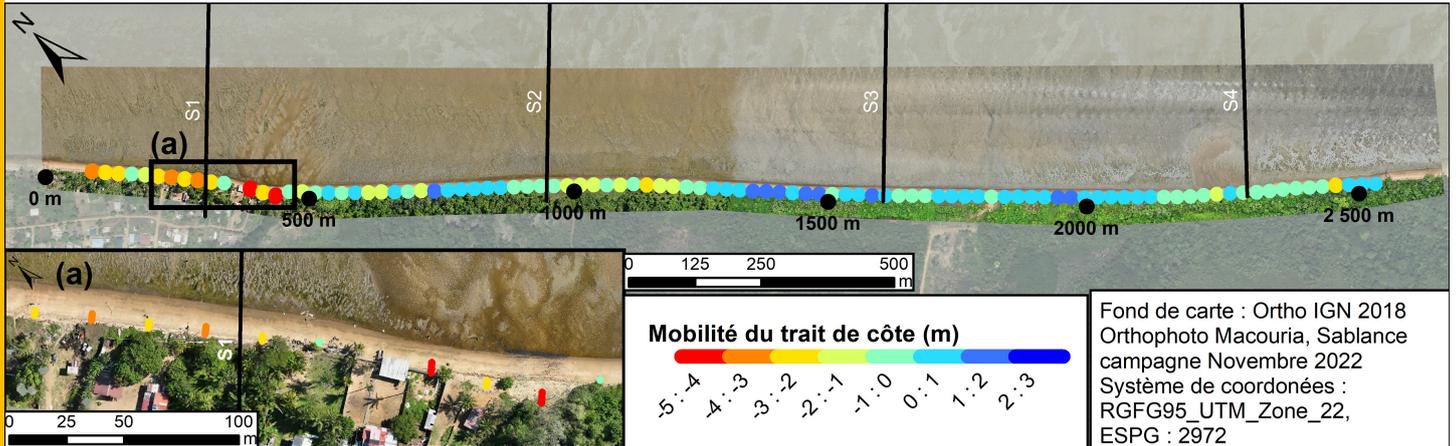
Figure 6 : Mobilité du trait de côte, période de octobre 2021 à septembre 2022

Sur l'extrême ouest de la plage (0-750m), à proximité du profil S1 (Figures 6 et 7), on observe un recul de la limite de végétation d'une **moyenne de -1,72 m** avec un **recul maximum de -4,7 m** à proximité de l'exutoire d'une crique drainant les savanes d'arrière cordon sableux à l'est des habitations du bord de côte.

Sur le reste de la plage (750-2500 m) alterne les secteurs de reculs et d'avancées modérés du trait de côte (Figures 6 et 7). Les secteurs en recul présentent un talus d'érosion d'environ 40 cm. Les secteurs en avancé montrent une reprise de la végétation sur la berme de plage.

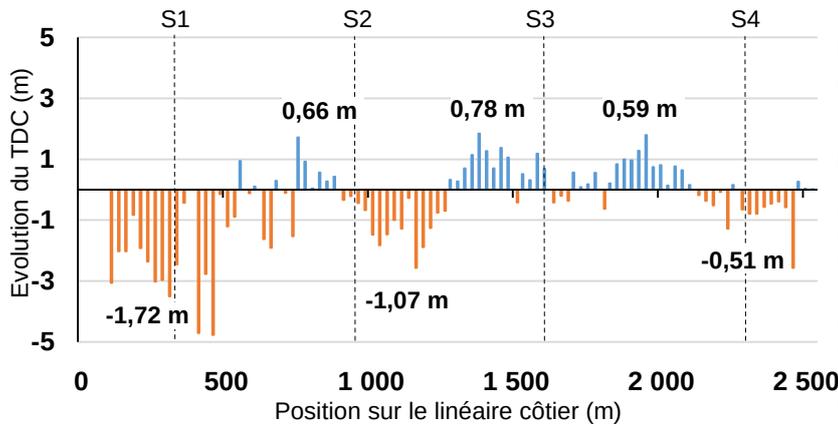
Figure 7 : Evolution du trait de côte entre octobre 2021 et septembre 2022

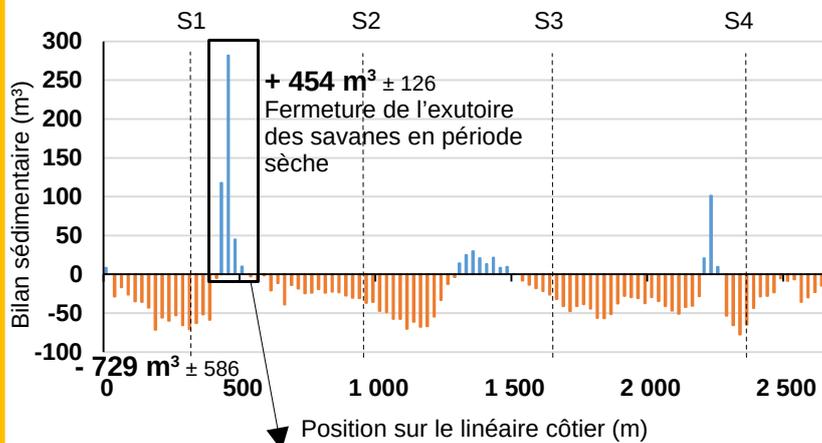
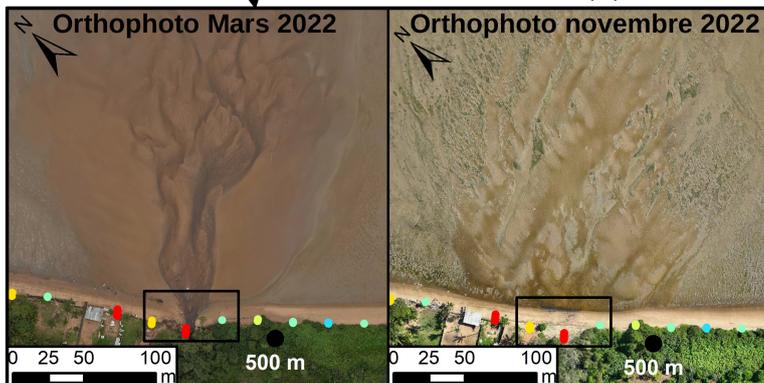
Figure 8 : Bilan sédimentaire de la plage entre mars 2022 et novembre 2022. Brèche du cordon sableux et épandage de sable par les criques en 2022

Le bilan sédimentaire de la plage est relativement déficitaire (Figure 8). Les épandages de sables par dessus la vasière sont relativement rares et localisés face aux exutoires des savanes en arrière du cordon sableux (Figure 8). Cet indicateur peut traduire un déplacement des sédiments le long de la côte, donc probablement vers l'ouest.

Sur l'extrême ouest de la plage (0-750m), à proximité du profil S1, on relève un bilan sédimentaire relativement déficitaire ( $-729 \text{ m}^3 \pm 586$ ) face aux habitations du bord de côte. Un bilan nettement excédentaire ( $+454 \text{ m}^3 \pm 126$ ) est relevé à proximité de l'exutoire d'une crique drainant les savanes derrière le cordon sableux à l'est des habitations du bord de côte. La crique, active pendant la période hivernale, a créé une brèche dans le cordon sableux et épandue les sables sur la vasière. Ces derniers sont, soit restés en place et sont recouverts par des apports de vases, soit ils sont venu recomposer le cordon sableux à la faveur de courants de transport sédimentaire perpendiculaires et/ou parallèles à la plage. En novembre 2022, la brèche créée par la crique était comblée, probablement par les apports de sables depuis l'est.

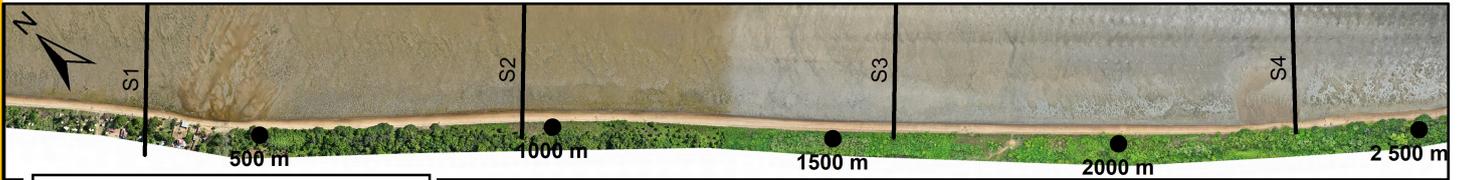
Figure 9A : Position des profils topo-bathymétriques sur le site de Sablance

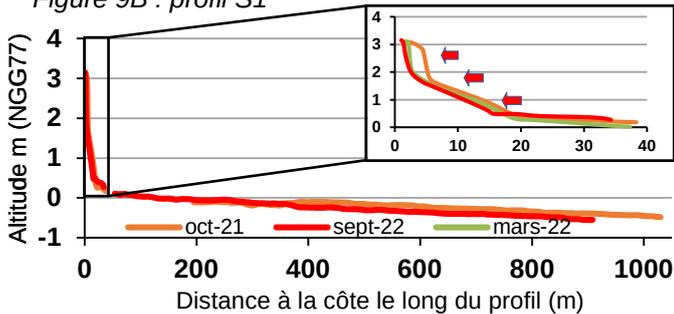
Figure 9B : profil S1

Le **profil S1** (Figures 9A et 9B), situé face aux habitations du bord de côte, montre une relative stabilité de l'altitude de la vasière intertidale et subtidale entre octobre 2021 et septembre 2022. Le profil de plage montre **un recul de 2 m** du talus d'érosion entre octobre 2021 et mars 2022. La limite entre le profil de plage et la vasière, stable sur la période octobre 2021 et mars 2022, **recule d'environ 2 m** entre mars et septembre 2022. Ces éléments traduisent un recul et une réorganisation de la plage dans le secteur d'habitation en cohérence avec les reculs du trait de côte observés sur la période octobre 2021 et septembre 2022.

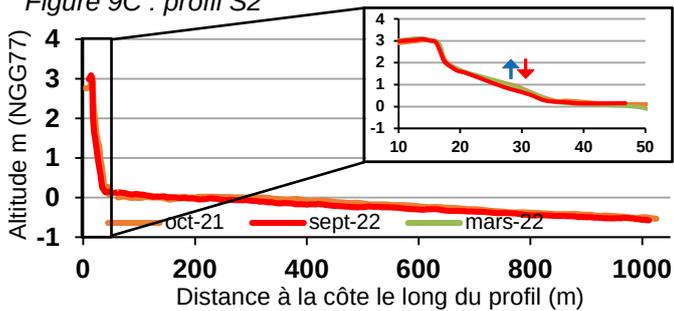
Figure 9C : profil S2

Le **profil S2** (Figures 9A et 9C) présente une évolution faible de la morphologie de la vasière et du profil de plage témoignant de la **stabilité** du secteur. En mars 2022, une légère accrétion ( $\approx 10$  cm) de la partie basse du profil est observée. Cette accrétion est arasée en novembre 2022 expliquant le bilan sédimentaire légèrement déficitaire observé sur ce secteur.

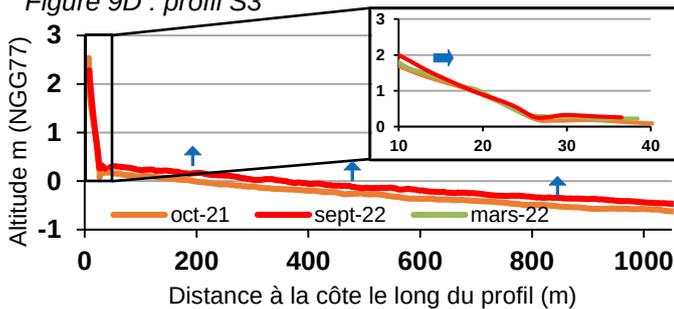
Figure 9D : profil S3

Le **profil S3** (Figure 9A et 9D) présente une accrétion légère ( $\approx 10$  cm) de la vasière intertidale et subtidale visible sur la bathymétrie. Le profil de plage montre une accrétion en haut de plage ( $\approx 20$  cm) permettant une avancée de la berme conforme à l'observation d'avancée du trait de côte dans ce secteur.

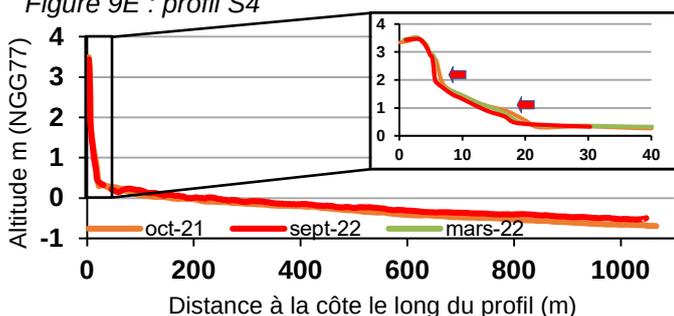
Figure 9E : profil S4

Le **profil S4** (Figure 9A et 9E) montre des variations peu marquées de la morphologie de la plage ou de la vasière. Le profil de plage s'est engraisé sur sa partie basse ( $\approx 10$  cm) entre octobre 2021 et mars 2022. Cet engraissement a disparu entre mars et novembre 2022 expliquant la tendance déficitaire du bilan sédimentaire sur ce secteur pendant cette période.

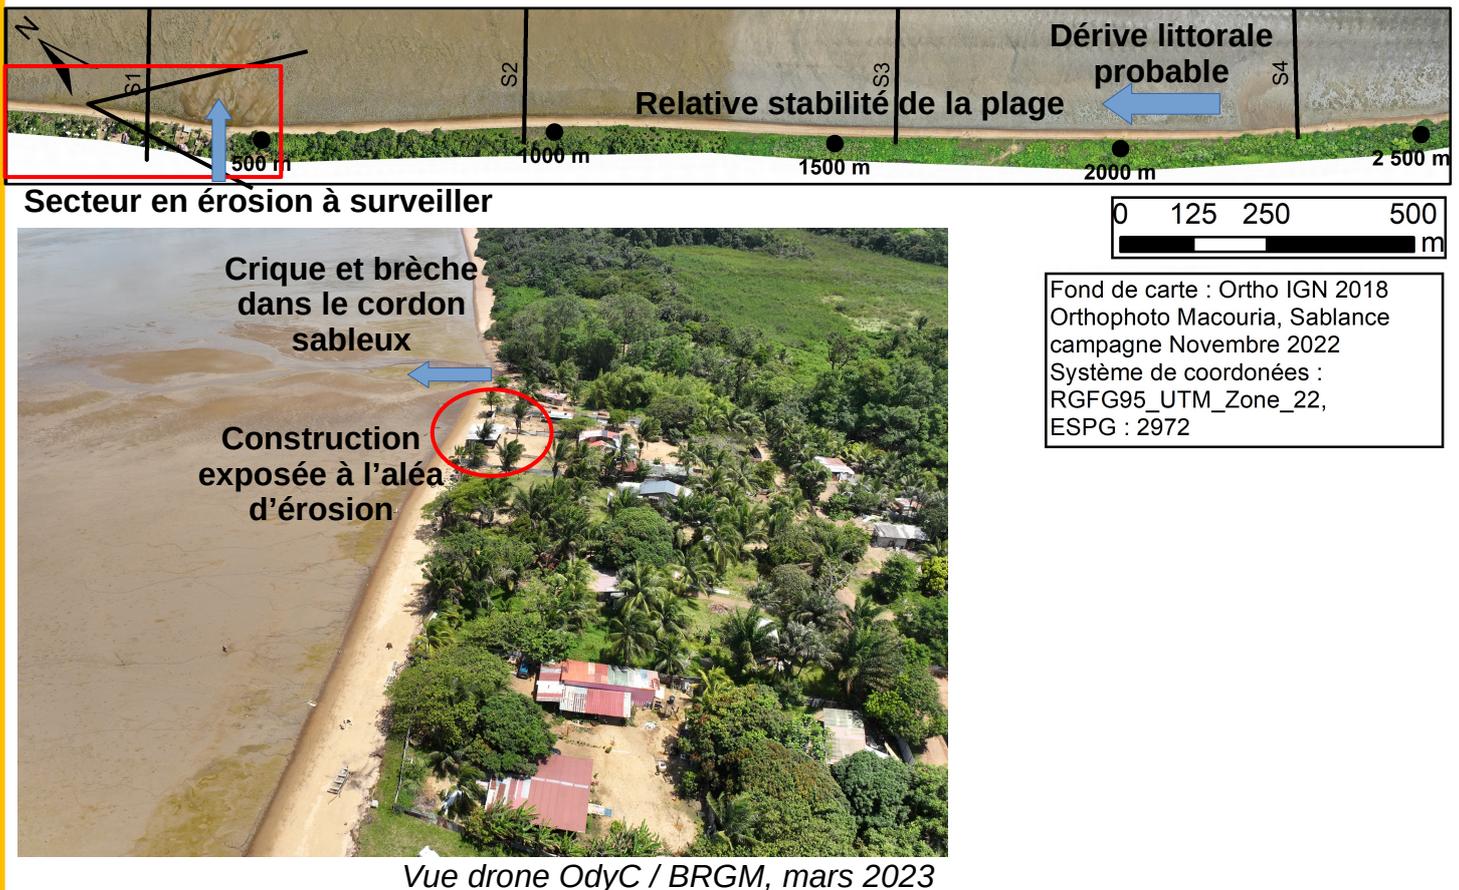
Figure 10 : Synthèse de la dynamique de la plage de Sablance, période septembre 2021 – novembre 2022

Si la plage est dans l'ensemble peu dynamique, la persistance des tendances érosives dans le secteur ouest urbanisé reste préoccupante (Figure 10). Une parcelle montre des constructions directement exposées à l'aléa érosion. Plusieurs parcelles, dont les constructions sont plus en arrière, peuvent être concernées dans le futur. L'envasement de ce secteur de plage devrait persister plusieurs années au regard de la position du banc de vase actuel (Figure 3).
