## BILAN DES FICHES

# FICHE SOLUTIONS SOUPLES – RECHARGEMENT DE PLAGE

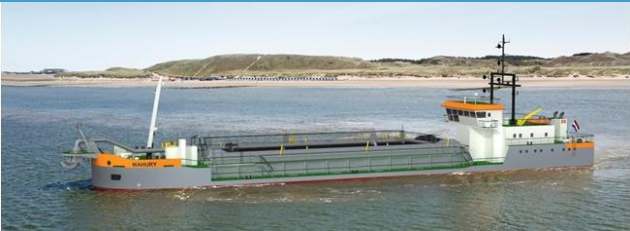
Drague aspiratrice en marche en opération sur le chenal de Pariacabo ([portdeguyane.fr](http://portdeguyane.fr)) – équipée pour procéder à des rechargements de plage

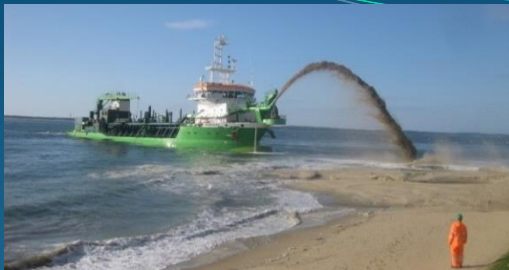
Rechargement par rainbowing (ARTELIA)

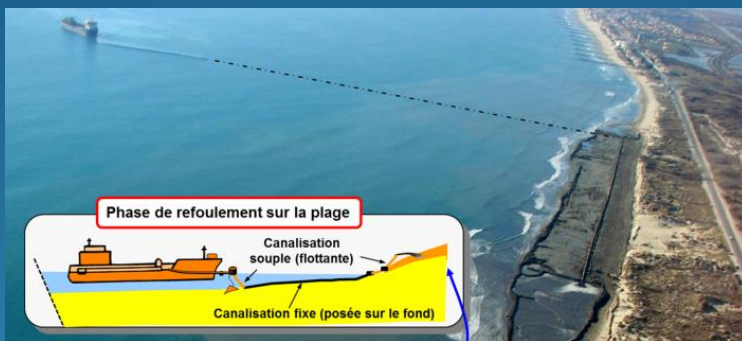
Rechargement par conduite de refoulement (ARTELIA)

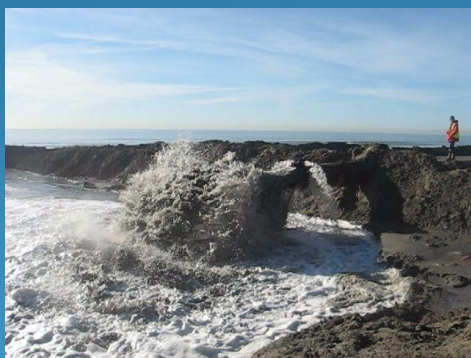
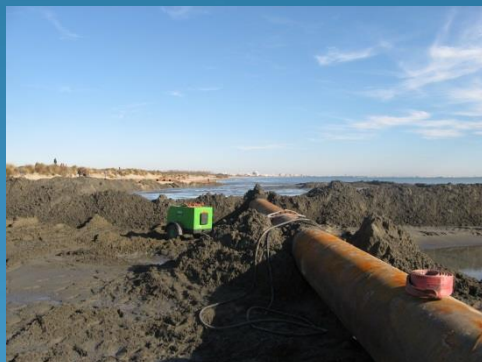
Refoulement de sable sur une plage (ARTELIA)

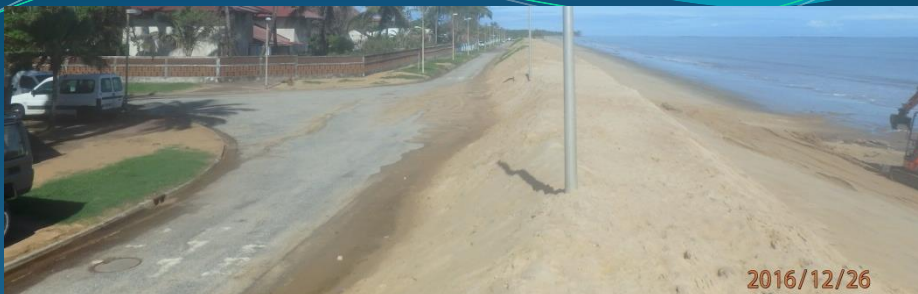
Exemple de reprofilage – recyclage : le cordon sableux de la route de l'anse à Kourou (photos DEAL-ARTELIA 2016)

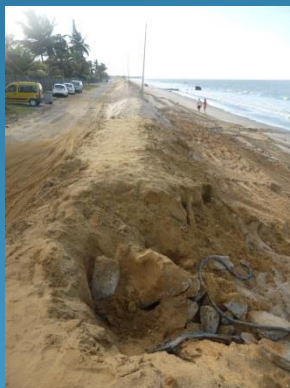
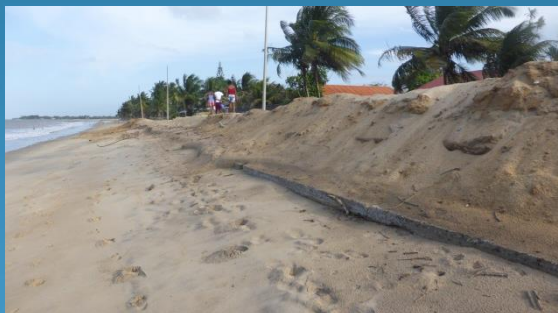
Désordres / érosions du cordon sableux constitué à Kourou  
(Aout 2016 – ARTELIA)

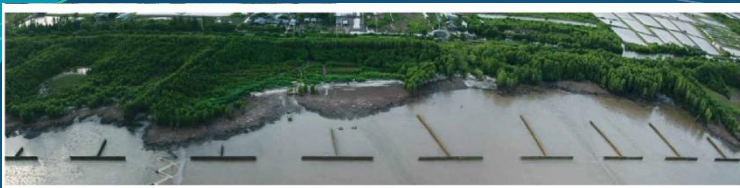
Epi en T (Albers , San and Schmitt 2013)

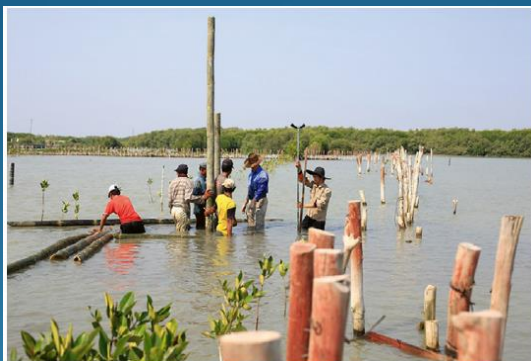
Construction d'épis / casiers (WINTERWERP 2016)

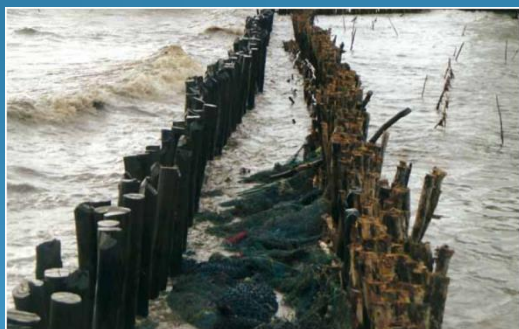
Action de la houle – captage de déchets (Albers , San and Schmitt 2013)

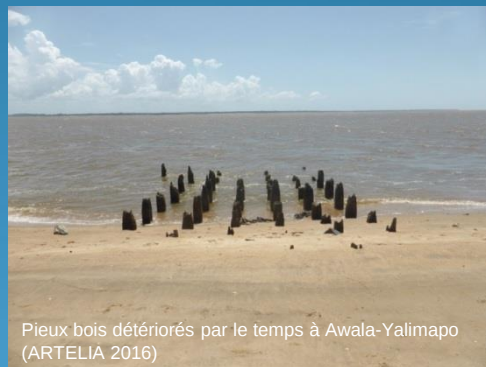
Pieux bois détériorés par le temps à Awala-Yalimapo (ARTELIA 2016)

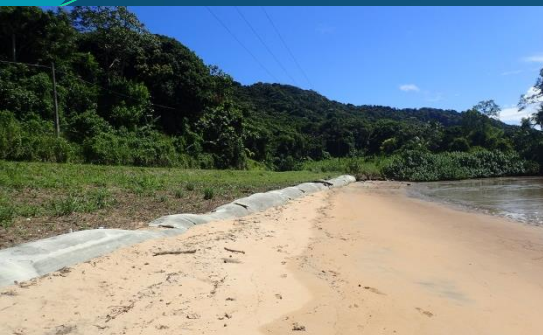
Stabilage à Rémire (photo ARTELIA)

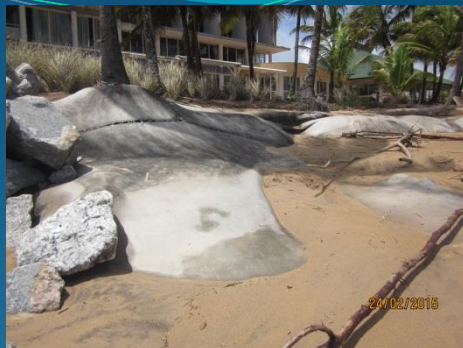
Protection géotextile à l'hôtel des roches à Kourou (photo DEAL)

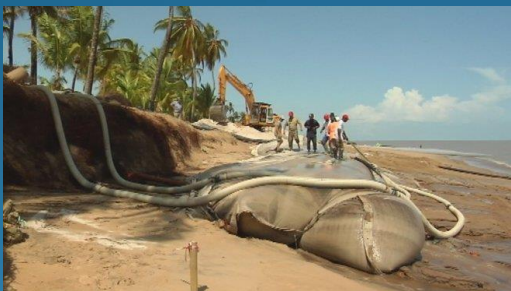
Stabilage en installation à Montjoly  
(2016 - <http://la1ere.francetvinfo.fr>)

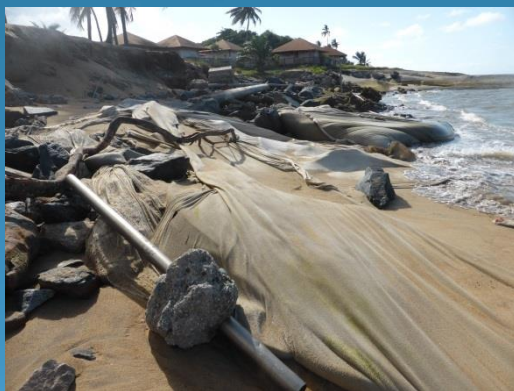
Destruction du stabilage de l'hôtel des Roches à Kourou (Aout 2016 – photo ARTELIA)

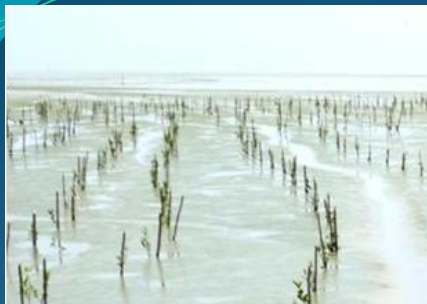
Mangrove replantée au Suriname (Photo © S. Naipal - <http://www.kuleuven.be> )

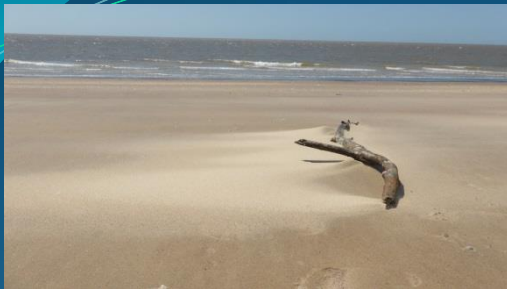
Illustration de l'effet d'accumulation de sables sur un débris végétal (Awala-Yalimapo, Aout 2016 photo ARTELIA)

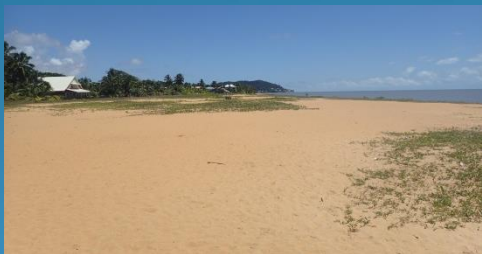
Développement en « îlot » de la végétation du fait d'une absence de gestion de la fréquentation (Rémire – Photo Aout 2016 ARTELIA)

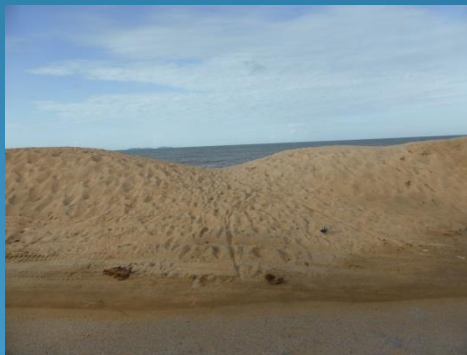
Affaiblissement du cordon sableux à Kourou du fait de la non gestion de la fréquentation (phot Aout 2016 – ARTELIA)

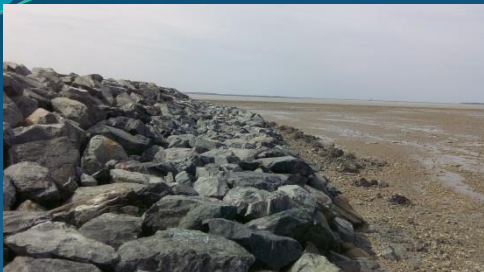
Enrochement à Chatellaillon-Plage  
(photographie ARTELIA 2015)

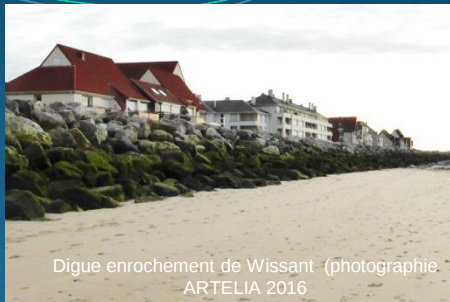
Digue enrochement de Wissant (photographie  
ARTELIA 2016)

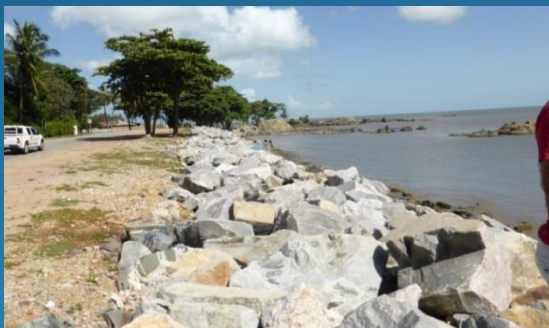
Enrochement anse chaton – mis en œuvre en urgence :  
(insuffisamment ancré / pas de sous-couche ) ->  
glissement de la structure (photographie ARTELIA 2016)

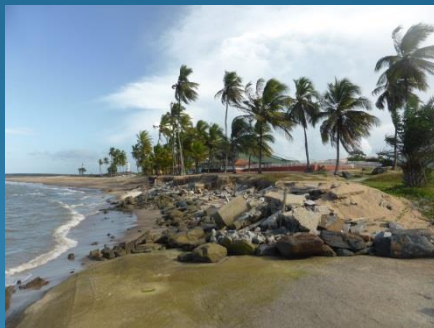
Ruine de l'enrochement de l'hotel des Roches – Kourou  
(photo Aout 2016)

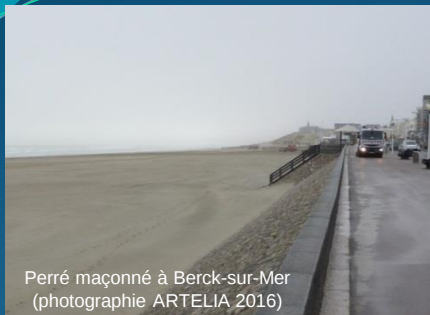
Perré maçonné à Berck-sur-Mer  
(photographie ARTELIA 2016)

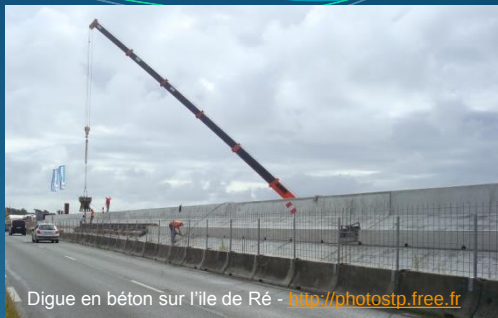
Digue en béton sur l'île de Ré - <http://photostp.free.fr>

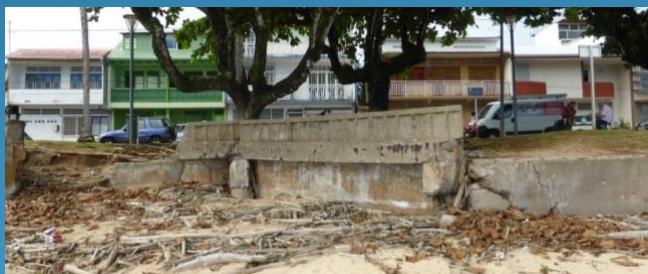
Perré béton en ruine (photographie ARTELIA 2016) – endommagé peu de temps après sa construction dans les années 80

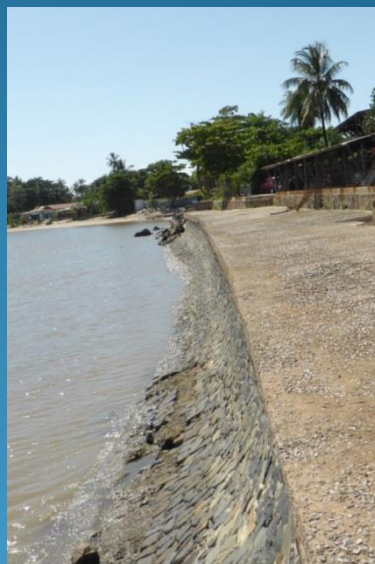
Perré maçonné ancien (bagnards) insuffisamment entretenu (disjointoiement - photographie ARTELIA 2016)

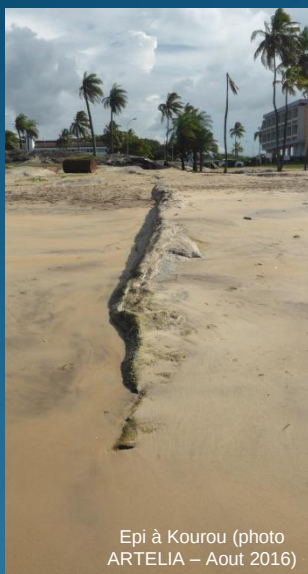
Epi à Kourou (photo ARTELIA – Aout 2016)

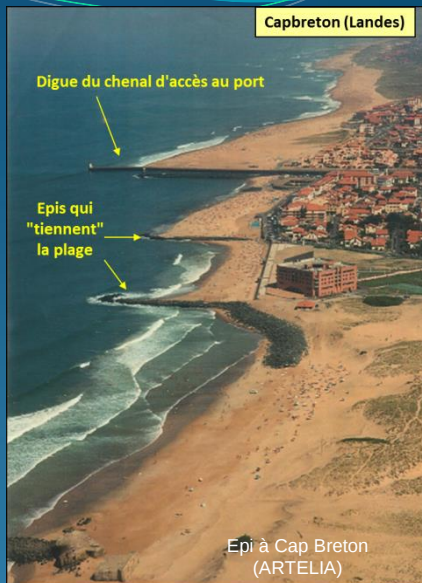
Epi à Cap Breton (ARTELIA)

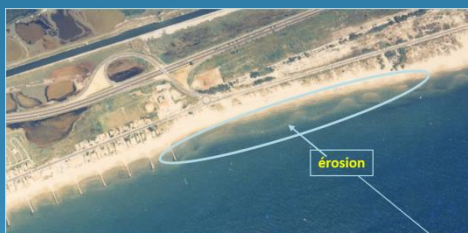
Exemple d'érosion en aval-transit d'une zone protégée (ARTELIA – SMNLR)
