# Recensement et examen des aléas littoraux guyanais entre 1993 et 2015

Rapport final

BRGM/RP 67870-FR

Mars 2018

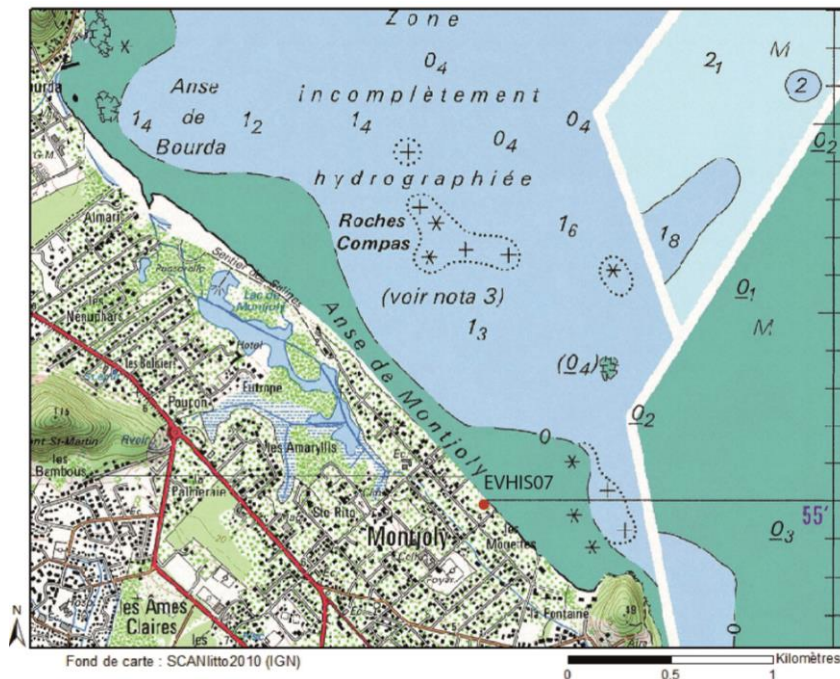
Dans son édition du 2 novembre 2004, le journal rapporte la forte érosion du trait de côte de Rémire-Montjoly. Au cours de la journée du 26 octobre 2004, les enrochements de protection placés par les riverains sont démantelés par les vagues et des palmiers sont déracinés et tombent sur la plage.

Figure 8: Localisation de l'évènement EVHIS07, datant de novembre 2004.

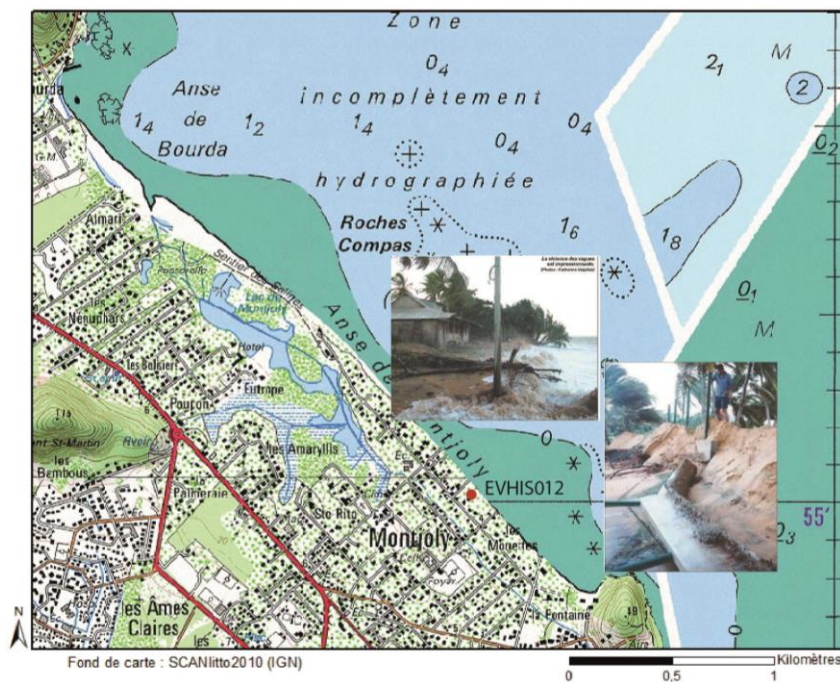
Le 2 mars 2006, le journal France Guyane publie un article présentant les conséquences des plus fortes marées de l'année (Figure 14). Au cours de cet événement, les installations de protection en place à l'époque (i.e. grillage, merlon, etc.) sont emportées par les vagues traduisant un recul de la position du trait de côte et localement « *des gerbes immenses* » sont mentionnées, qui franchissent les derniers obstacles pour venir submerger les terrains situés en arrière. Donc aussi bien des phénomènes d'érosion que de submersion par franchissement sont mentionnés dans cet article.

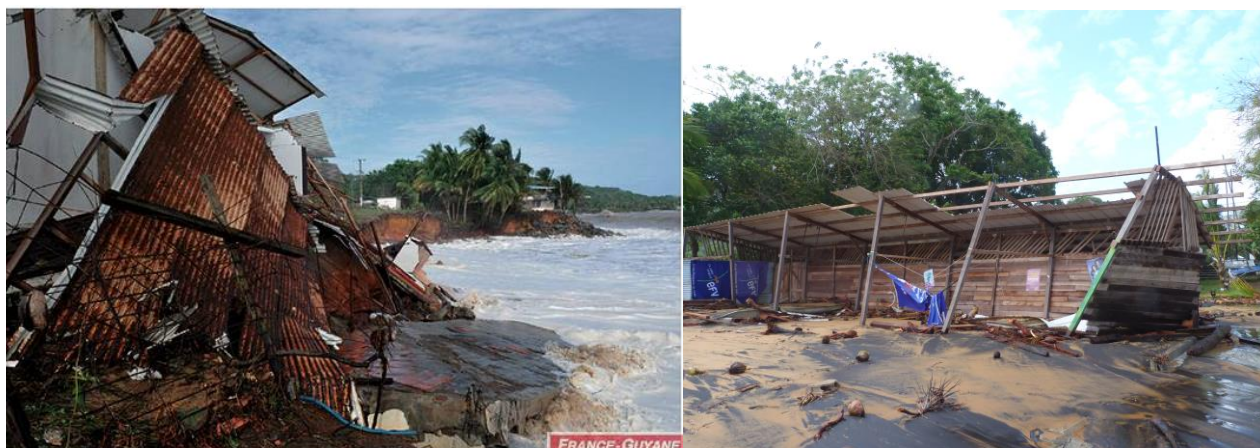
Dans son édition du 16 janvier 2013, le journal France Guyane décrit l'impact des fortes houles au niveau de l'Auberge des Plages et au niveau de l'ancienne Rhumerie Beach. Au niveau de l'Auberge, les conséquences ont été limitées par les enrochements en place. L'extension d'une maison (ancienne « rhumerie beach ») a été détruite ainsi qu'un hangar de l'Apcat. (Figure 24)

Figure 24 : Extension de la rhumerie beach détruite à gauche, extraite de l'édition du 16 janvier 2013 du journal France Guyane et hangar de l'Apcat en partie détruit à droite (©France Guyane et Moisan, 2013).

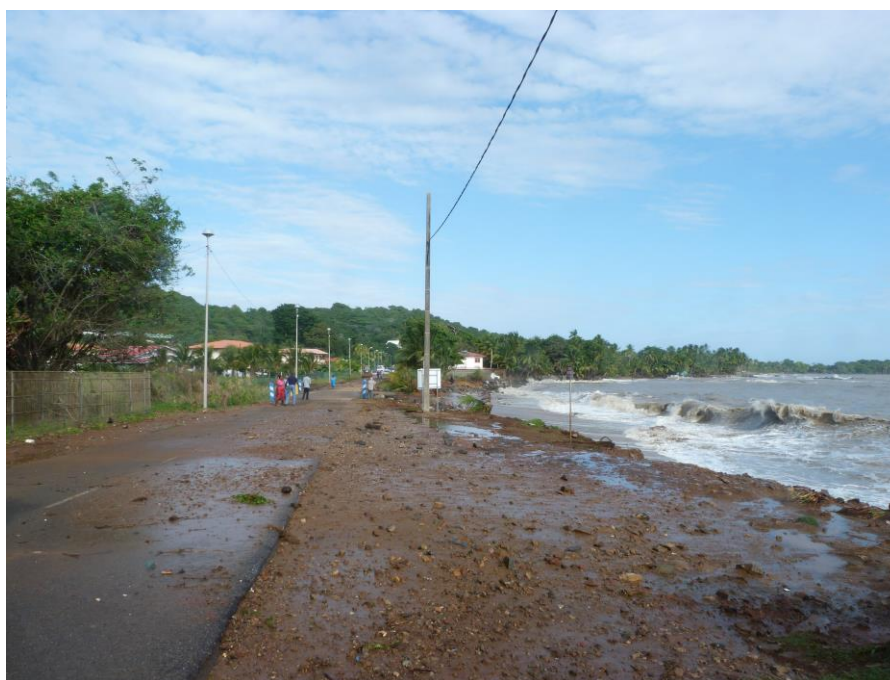
La route des plages, à proximité du restaurant de l'Auberge de Plages, a été submergée par le franchissement de paquet de mer, projetant des matériaux (sable, galet...) sur la route (Figure 25).

Figure 25: Projection de matériaux sur la route des plages à proximité du restaurant de l'auberge des plages (Moisan, 2013).

L'érosion et la submersion par paquet de mer observées sur le littoral sont dues à une conjonction d'une marée de vive-eau (comprise entre 3 et 3.5 m par rapport au zéro hydrographique) et d'une houle de direction Nord, de période de 17 s et d'une hauteur significative de 3.7 m (données obtenues à partir de l'houlographe *in situ*) (Moisan, 2013).

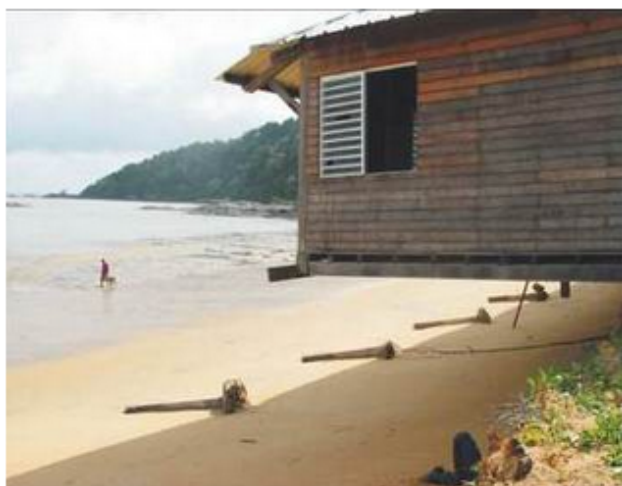
Les premiers piliers se sont effondrés la semaine dernière, sous l'assaut des vagues. Les fortes marées à venir menacent encore davantage le bâtiment. – (Photos : D.V.)

En attendant l'arrivée, lundi, d'un technicien de Stabiplate, le comité souhaitait consolider la plage en formant une dune devant le bâtiment, puis en installant deux nouveaux piliers de soutènement. « La consolidation est impossible : le terrain n'est plus exploitable », assure-t-on à la mairie, où l'idée du Stabiplate n'est pas prise au sérieux. En tout cas pour remédier au problème dans l'urgence. L'association sportive devait démarrer, dans les prochaines semaines, des stages de kayak avec les jeunes des maisons de quartier de Cayenne. Un nouveau déménagement, peut-être hors de l'île de Cayenne, pourrait compromettre ce travail éducatif.

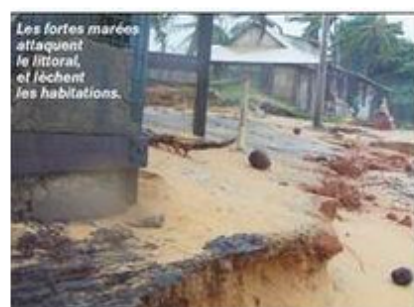
Les fortes marées attaquent le littoral, et lèchent les habitations.

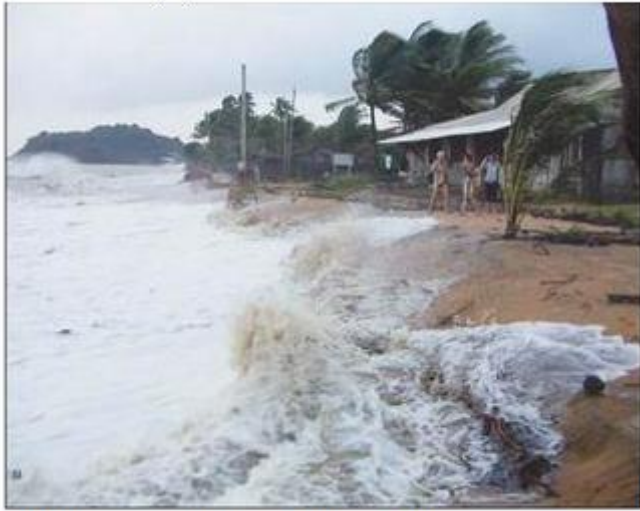
Les dommages du rivage s'aggravent au fil  
des marées. – (Photos : Ronan Liétar)

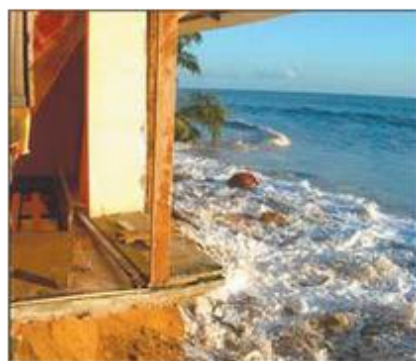
La mer a encore gagné du terrain et attaque de nouvelles maisons – . (Photo : K.V.)

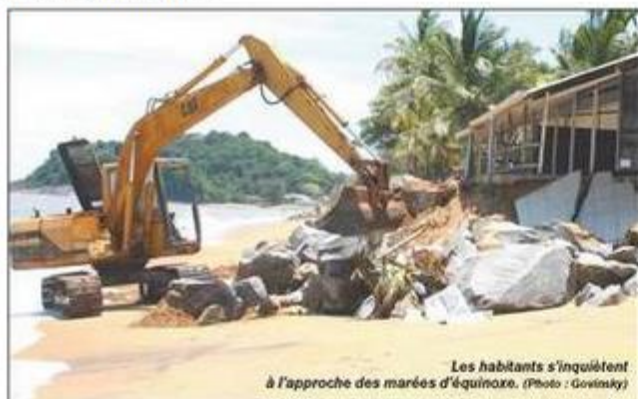
Les habitants s'inquiètent à l'approche des marées d'équinoxe. (Photo : Govinsky)

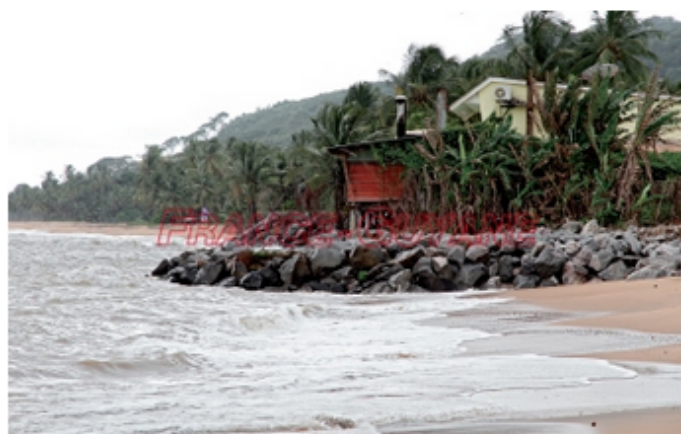
Après les grandes marées de décembre, un nouvel enrochement s'est avéré indispensable pour protéger l'Auberge des plages (Jody Amiet & ASM)

A Rémire-Montjoly, les adeptes des promenades dominicales en bord de mer connaissent bien l'escalier en bois de l'Auberge des plages qui, il y a encore quelques mois, permettait de descendre sur la plage depuis la terrasse du restaurant. Aujourd'hui, l'escalier ne mène plus qu'à des rochers contre lesquels, à marée haute, la mer vient se fracasser. Tout s'est passé très rapidement fin décembre 2010. « Entre Noël et Nouvel An, avec les grandes marées et la houle, la plage a perdu 5 mètres en hauteur, raconte Pascal Santeramo, propriétaire du fonds de commerce depuis six ans. Le sable a été emporté par la mer et l'enrochement qu'on avait réalisé il y a un an s'est retrouvé 5 mètres plus bas. À cette période, impossible de joindre les administrations ou les collectivités. J'ai fait ce qu'il fallait, j'ai payé un nouvel enrochement. Ça m'a coûté 125 000 euros pour 2 200 tonnes de roches. » Un dispositif rendu indispensable pour éviter que la mer ne vienne mettre en péril les fondations de l'édifice.

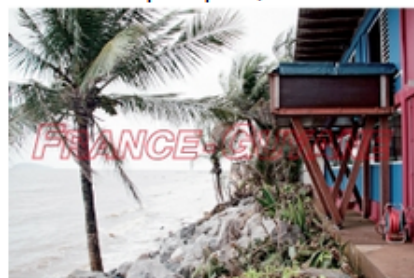
La maison de Franck Brasselet n'est plus très loin d'avoir les pieds dans l'eau. (Jody Amiet & ASM)

Aujourd'hui, la plus grande crainte du commerçant est que son auberge, qui est déjà située en zone rouge, ne se retrouve en zone noire, ce qui serait synonyme d'évacuation. Une crainte que son voisin, Franck Brasselet, préfère envisager avec le sourire : « Si personne ne fait rien, on sera bientôt une presqu'île, le territoire indépendant de la route des plages! »

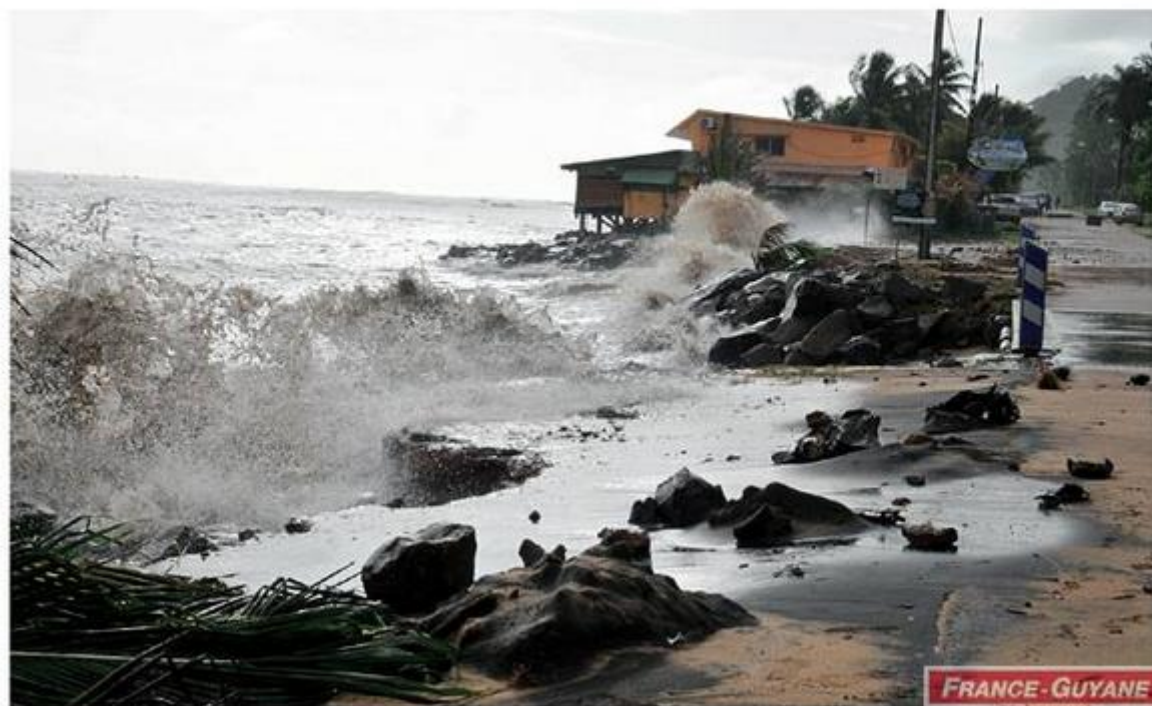
La mer ayant apporté des débris sur la chaussée, un tronçon de la route des Plages a été fermé lundi soir (HG)

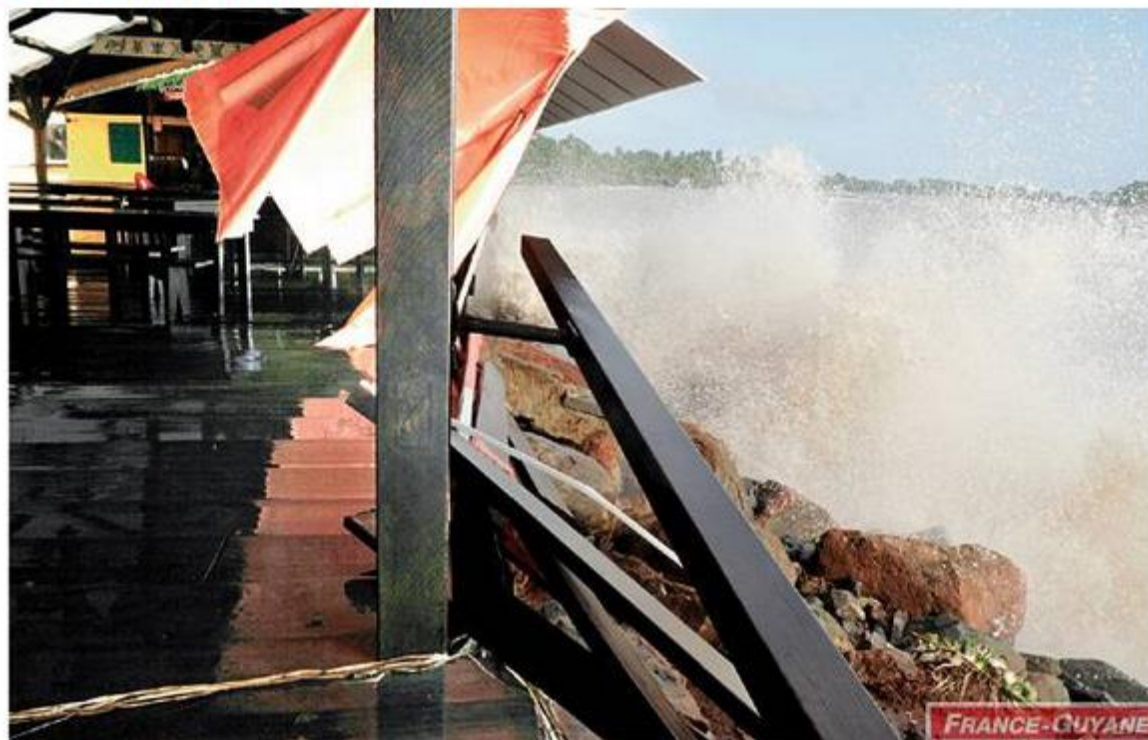
En haut, grâce à son mur de rochers, l'Auberge des plages a été moins touchée. Le restaurant devrait rouvrir ce week-end. (HG)

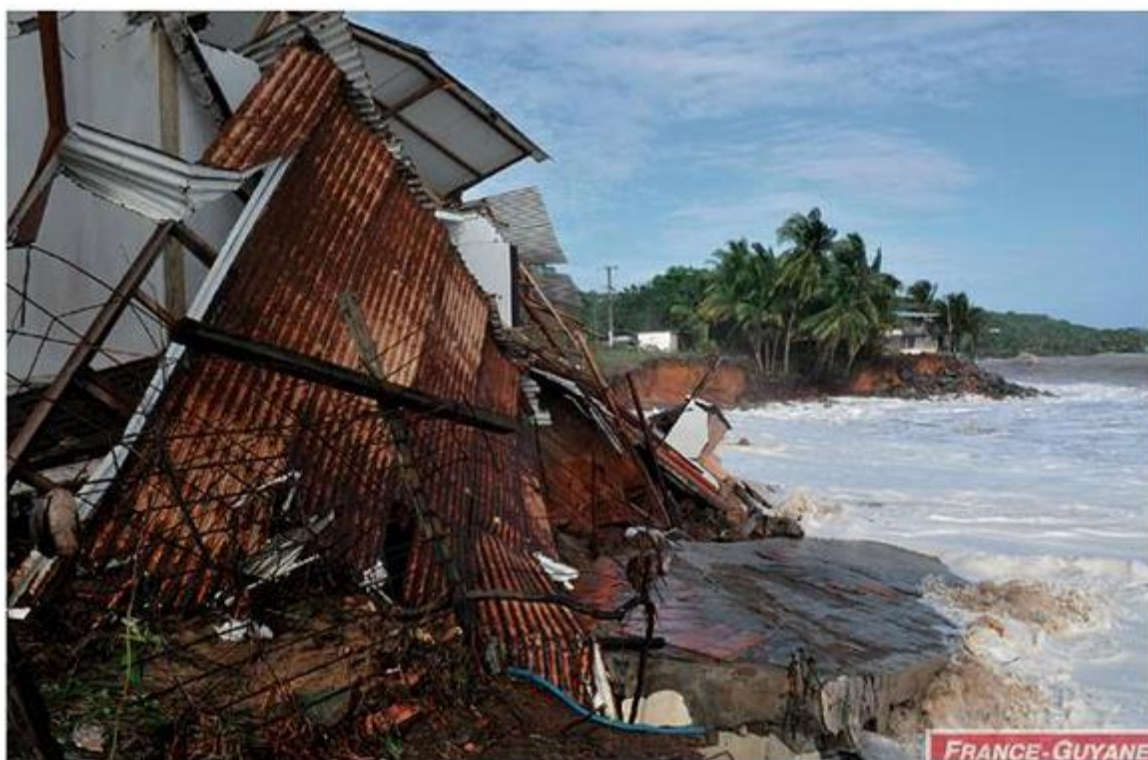
La preuve la plus frappante se trouve juste à côté. A l'ancienne Rhumerie Beach, redevenue depuis quelques mois propriété privée d'Ernest Prévôt, l'image est saisissante. Les déferlantes ont mangé la moitié de la maison, laissant le sol et le toit en lambeaux, et le propriétaire des lieux à son émotion. « Ça fait un choc. C'était la maison de ma jeunesse, j'y ai énormément de souvenirs, dit-il. Mais je ne vais pas baisser les bras, on verra quand ce sera fini ce qu'on peut faire. » En attendant, avec quelques membres de sa famille et des amis, il s'affaire à sauver ce qui peut encore l'être. Quelques tables et objets de mobiliers sont chargés dans des camionnettes, guère plus. Ailleurs,

La Rhumerie Beach, à droite, a subi d'importants dégâts : l'extension de la maison s'est littéralement effondrée. (HG)
